INCIDENTE SOCHI: ALLARMI WINDSHEAR IGNORATI

Quel giorno un Boeing 737-800 (VQ-BJI) della compagnia UTAir uscì di pista nella fase di atterraggio all'aeroporto di Adler / Sochi, in Russia senza provocare alcuna vittima fra i 172 occupanti a bordo.

NL 09/2020 ; 25 gennaio 2020

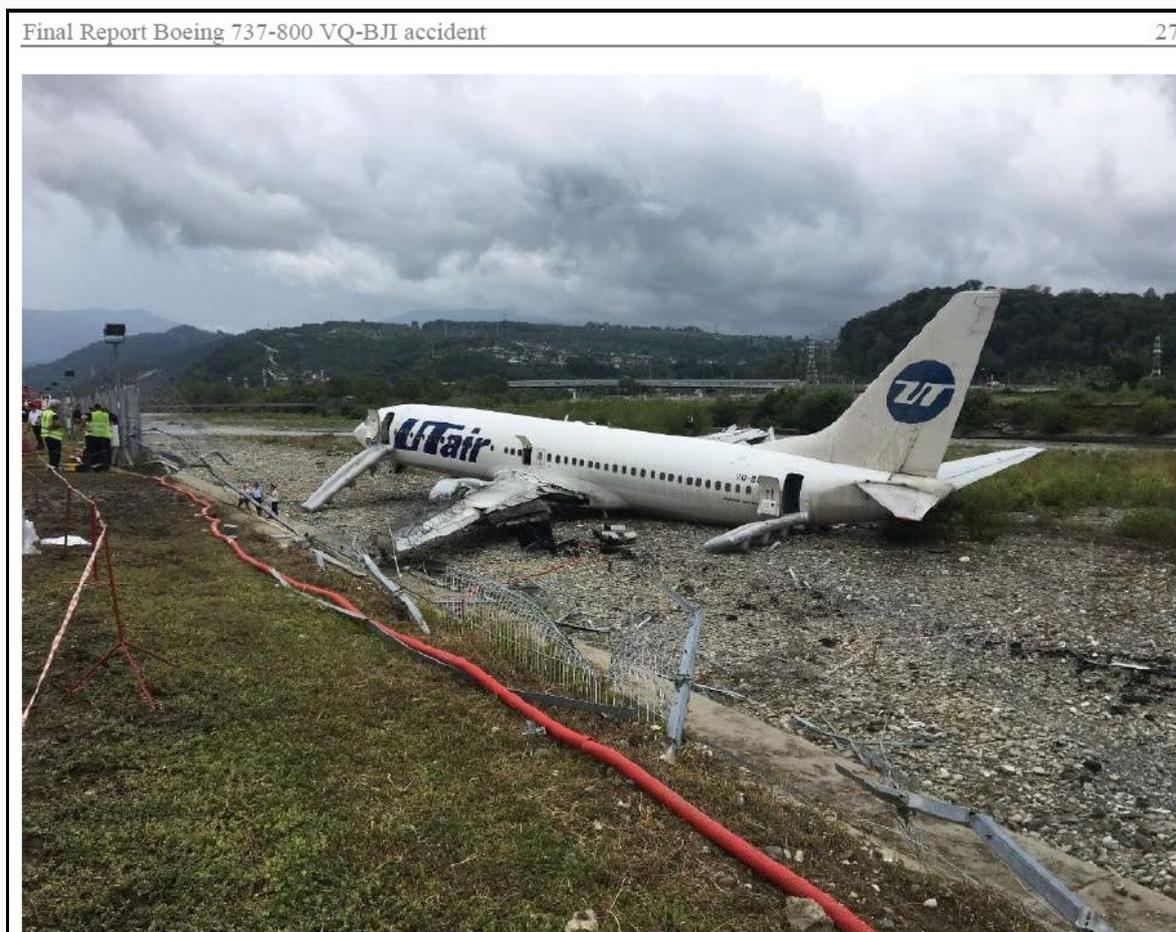
Immagine tratta dalla pagina 27 del rapporto finale emesso dall'Interstae Aviation Committee

- Ripetuta inosservanza degli avvertimenti del windshear che, entrando in un windshear orizzontale (passando dal vento in testa a quello di coda) a bassa quota, ha portato ad effettuare l'atterraggio a 1285 m di distanza dalla soglia di RWY (superando la zona di atterraggio di 385 m) con l'aumento di IAS e vento in coda;
- Atterraggio sulla pista, quando il suo coefficiente di attrito normativo era inferiore a 0,3 che, secondo la normativa vigente, non permetteva di atterrare.
