## LA NEVER ENDING STORY DEI DC3

L'8 aprile 2022 troviamo ancora un DC-3-65TP (2) della compagnia colombiana ALIANSA (3) che in barba ai suoi ottant'anni di servizio operava un collegamento domestico ed è uscito di pista durante l'atterraggio all'aeroporto di San Felipe, in Colombia. Non ci sono stati feriti, ma l'aereo ha subito danni sostanziali.

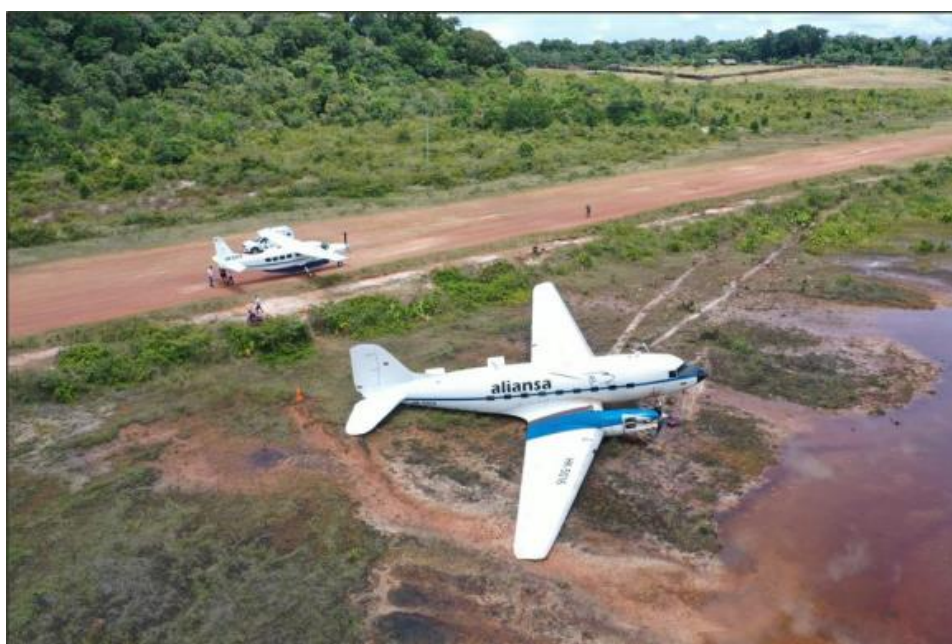
*Da questa foto tratta dal Rapporto investigativo emesso dall'autorità colombiana qualcuno forse avrà modo di ricordare la indimenticabile silhouette del DC3*

Il rapporto investigativo emesso di recente dalle autorità colombiane ha appurato che l'incidente è avvenuto in seguito alla perdita di controllo dell'aeromobile, come conseguenza dell'improvvisa perdita di pressione di gonfiaggio del pneumatico del carrello di atterraggio principale sinistro, dovuta alla foratura del pneumatico da parte di una barra di ferro che si trovava sulla superficie della pista. Nell'incidente non si sono avuti vittime o feriti.

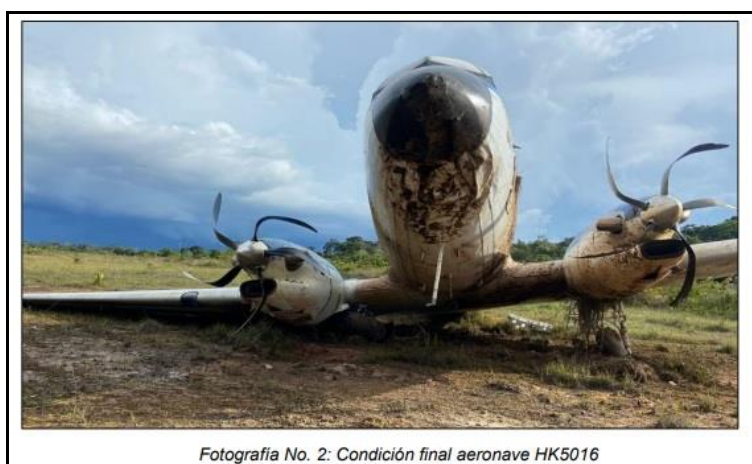
Dalla sottostante foto che vi mostriamo dubitiamo che l'aereo possa ritornare in servizio.
