LO STALLO AD ALTA QUOTA NELLE ZONE DI CONVERGENZA INTERTROPICALE

AAR- Safety Newsletter (10/16), 3 Maggio 2016

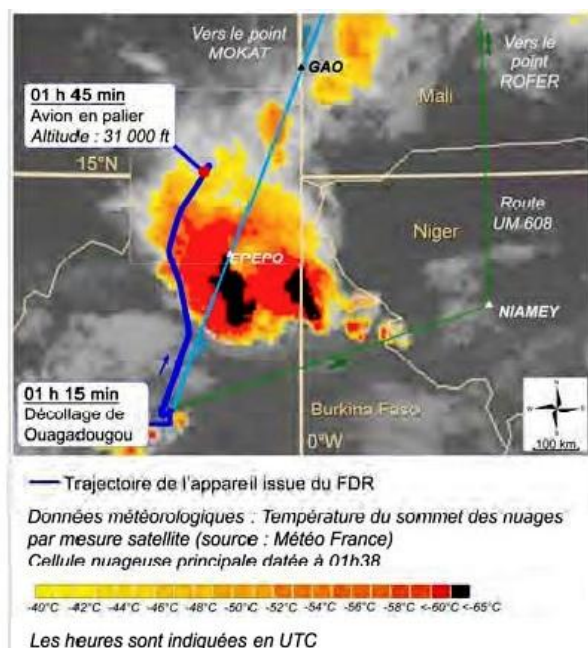
Dalla pagina 40 del rapporto Investigativo sull'incidente Swiftair/Air Algerie. Si notino le coordinate 15°N 0°W e la cellula di perturbazione.

- La rotta scelta ha condotto l'aereo in una zona dove la presenza di cristalli ghiaccio era probabile (vedi mappa sopra riportata).
- I sistemi antighiaccio non erano stati attivati nelle fasi di ascesa e di crociera durante le quali l'auto-valvola a farfalla era in modalità MACH ATL.
- I valori di EPR espressi dal motore destro e sinistro erano divenuti erronei a causa dell'ostruzione dei sensori da parte di cristalli di ghiaccio.
- A causa dei valori errati l'autothrottle ha iniziato a diminuire la spinta e ciò per permettere il mantenimento del livello di volo 310.
- La velocità ha iniziato a diminuire e, sempre per mantenere il livello, l'aereo iniziava ad assumere un pitch elevato. Si attivava l'avviso di stallo.
- L'attitudine di stallo non veniva corretta e l'aereo in picchiata impattava il terreno.

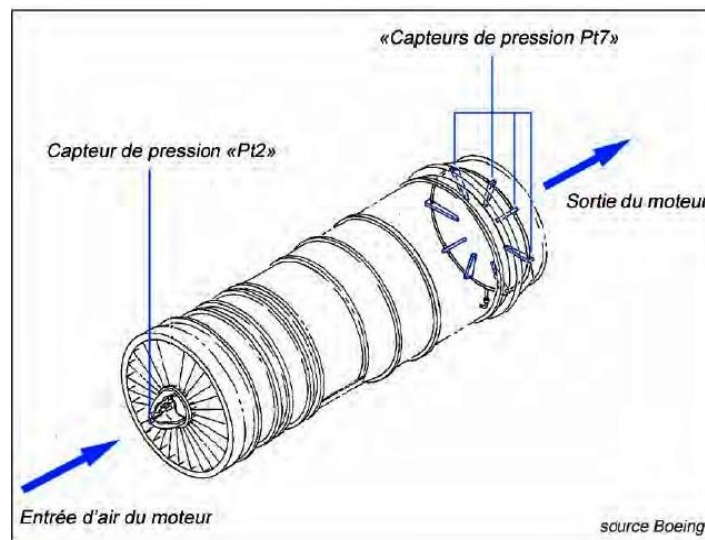
Figure 4 - emplacement des capteurs de pression

In base alle attuali procedure di FCOM (Flight Crew Operation Manual) gli equipaggi, anche se consapevoli dei rischi classici del ghiacciamento potrebbero non conoscere i segni premonitori dei cristalli da ghiaccio e ignorare la possibilità di ostruzione dei sensori Pt2 e le conseguenze che ciò può significare durante la fase di crociera.

A causa dell'impatto del sistema antighiaccio sulle prestazioni di crociera degli MD80 gli equipaggi possono essere tentati di attivare il sistema antighiaccio solo quando si aspettano di incontrare tali condizioni. Ma l'ostruzione della sonda Pt2 può verificarsi quando i mezzi antighiaccio non vengono attivati anche in assenza di altri segni di ghiaccio sulla cellula, sui tergicristalli o sui motori, anche in presenza di basse concentrazioni di cristalli di ghiaccio che potrebbero non essere immediatamente visibili e non possono essere rilevate dal radar meteorologico."

Dalla pagina 21 del Rapporto. In questa immagine è ben visibile la localizzazione della sonda Pt2 sulla testata centrale del motore.

In conseguenza di quanto sopra riportato la BEA francese e le autorità del Mali rivolgono alla FAA richiesta affinché il costruttore studi la fattibilità di istituire un sistema permanente di sensori antighiaccio sulla sonda Pt2 indipendente da ogni attivazione manuale fatta dall'equipaggio.

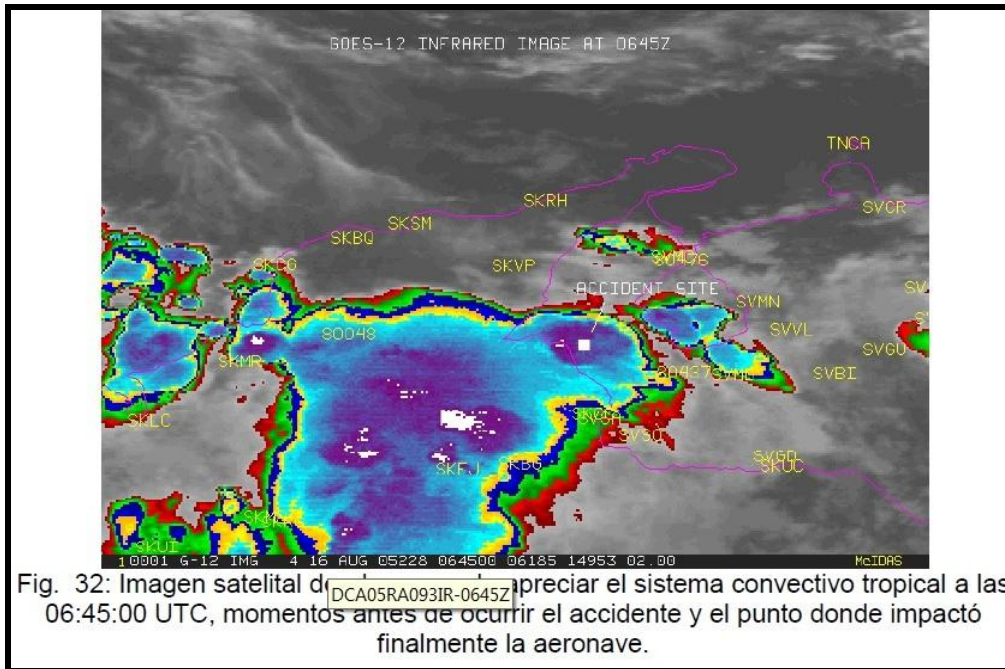
“The cause of the accident is determined by the absence of appropriate action to correct the stall of the aircraft, and also in the emergency up to the impact with the ground, at an inappropriate hierarchy of priorities in implementing the procedures.

Subsequently, the operations were conducted outside of the limits and parameters set by the manufacturer's manual performance, together with an inadequate flight planning by failing to consider meteorological aspects, in addition a misinterpretation and late of the energy state of the aircraft by the flight crew. Therefore, the evidence shows the classification of "Human Factor" as a cause of this accident.”

Dalla pagina 66 del Rapporto della JIAAC venezuelana sull'incidente all'MD82 della West Caribbean
