## ANCORA LE SONDE PITOT !

In data 16 marzo 2022, l'ATSB australiano (Australian Transport Safety Bureau) ha emesso le risultanze finali sull'incidente occorso ad un Airbus 330 della Malaysia Airlines in servizio tra Brisbane e Kuala Lumpur. (1)

**NL 11/2022 ; 18 marzo 2022**

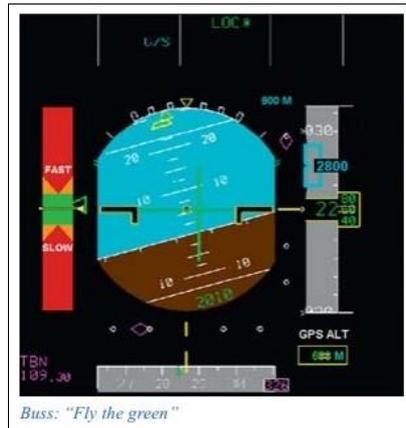
La scala di velocità di riserva permette quindi di volare a una velocità sicura, cioè sopra la velocità di stallo e sotto la velocità strutturale massima, regolando la spinta e il passo. Il BUSS sarà visualizzato una volta che tutti gli ADR sono spenti. Pertanto, sugli aerei che hanno il BUSS, quando l'equipaggio di volo non può identificare l'ADR difettoso durante la risoluzione dei problemi, o quando tutti gli ADR sono interessati, **l'equipaggio di volo spegnerà tutti gli ADR e volerà nell'area verde del BUSS.**

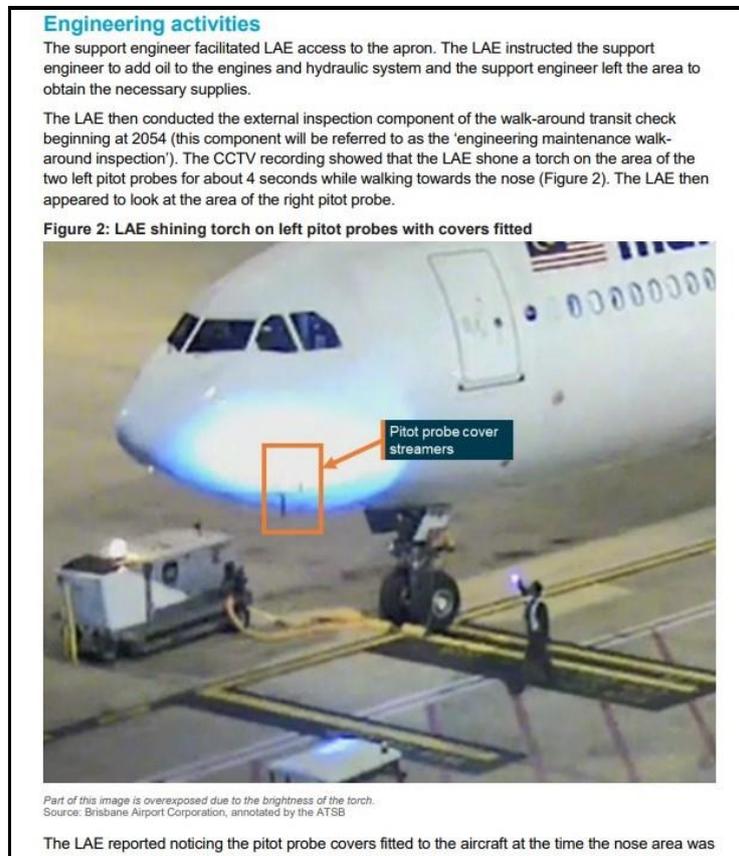
Tuttavia, durante il turnaround e prima che l'aereo partisse per il volo di ritorno a Kuala Lumpur, **le coperture non sono state rimosse**. Questo nonostante le procedure prevedessero molteplici controlli walk-around da parte del capitano dell'aereo, dell'ingegnere e del coordinatore delle spedizioni, tutti intesi a identificare condizioni non sicure come ad esempio il montaggio delle coperture della sonda pitot.

La notte, diversi soggetti appartenenti a diverse società hanno avuto ruoli chiave separati nel rilevare danni agli aerei o altre condizioni non sicure, come il montaggio delle coperture della sonda pitot. Tuttavia, questi controlli sono stati omessi del tutto o solo parzialmente completati, per una serie di motivi tra cui comunicazione inadeguata e ridotta diligenza.

Incredibilmente una foto riportata alla pagina 4 del rapporto investigativo mostra un ingegnere di terra che getta una fascio di luce con la sua lampada tascabile sui pitot ancora coperti (4). Fatto questo che spiega i toni severi del rapporto quando parla di mancato coordinamento e negligenza fra i vari operatori.

Malaysia Airlines, da parte sua, aveva da poco reintrodotta i voli per Brisbane, e anche se il rischio di ostruzione delle sonde pitot era noto, l'uso di coperture non era richiesto o controllato. Poco dopo l'evento, l'ATSB ha emesso un avviso di sicurezza (SAN) per tutti gli operatori che volano verso l'aeroporto di Brisbane raccomandando di considerare l'uso di coperture di sonda pitot e,

quando utilizzate, garantire che ci siano processi rigorosi per confermare che siano rimosse prima del volo.
