## RAPPORTO AD INTERIM INCIDENTE B737MAX ETHIOPIAN

Pubblicato il 9 marzo, il rapporto di 138 pagine sull'incidente al Boeing 737 MAX di Ethiopian Airlines in effetti non contiene alcuna novità di rilievo rispetto a quanto già si sapeva. (1) Il rapporto non è quello finale ed è stato emesso in concomitanza con il primo anniversario della sciagura nella quale perirono 157 persone (149+8), fra cui otto cittadini italiani.

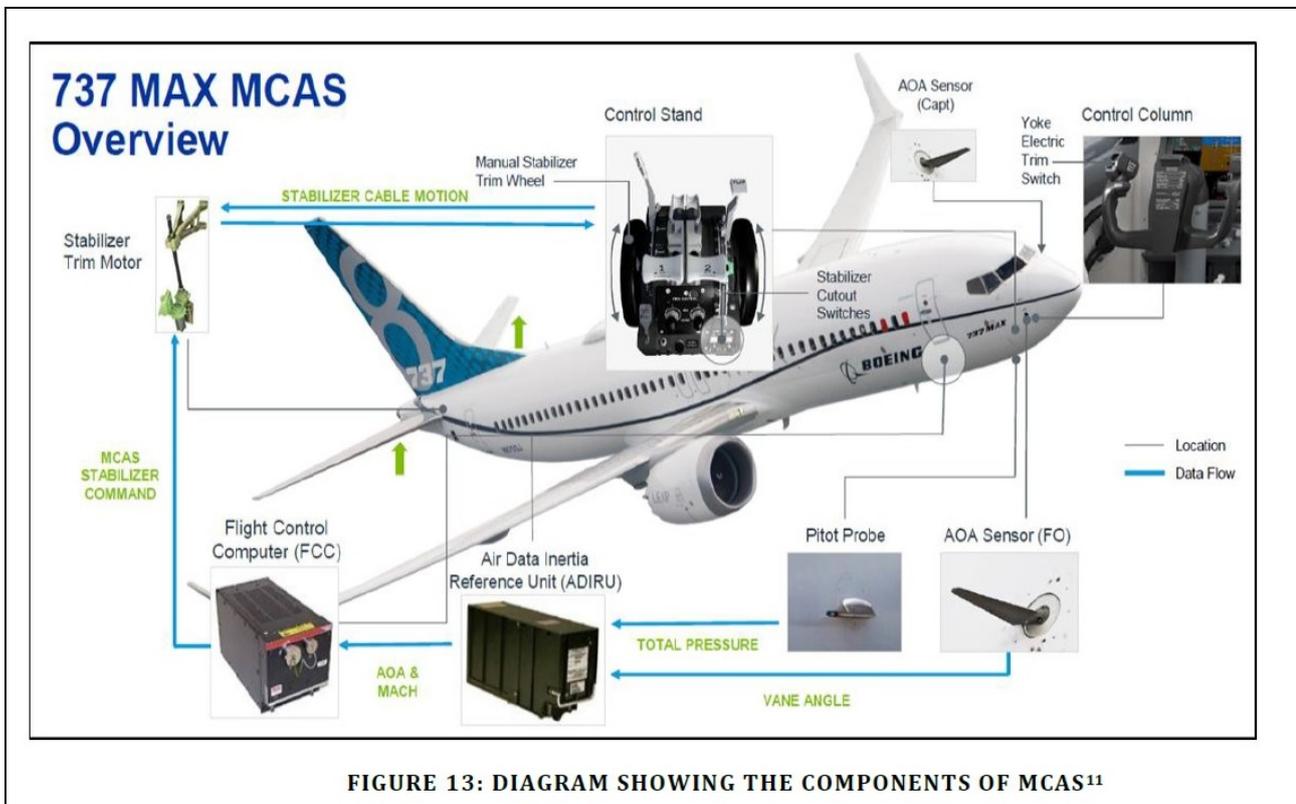
FIGURE 13: DIAGRAM SHOWING THE COMPONENTS OF MCAS<sup>11</sup>

Il rapporto investigativo chiarisce che sono stati i dati AOA difettosi che hanno dato inizio alla sequenza dell'incidente mortale dal momento che il software del computer di controllo di volo del MAX ha rilevato, erroneamente, che il muso dell'aereo era troppo alto. Ciò ha dato il via all'MCAS e alla serie di movimenti di stabilizzazione del muso verso il basso. Mentre nell'incidente indonesiano JT610 il guasto del sensore AOA (Angolo di attacco) è stato causato da una calibrazione impropria da parte di un fornitore, il rapporto etiope non fa luce sul funzionamento dell'Angolo di Attacco nell'aereo della Ethiopian Airlines, né menziona se la parte è compresa tra i rottami recuperati. Il rapporto non offre alcuna indicazione sulle azioni degli equipaggi di volo non direttamente collegate alla gestione delle attivazioni MCAS. Significativo comune il particolare che "il differente addestramento dal B737NG al B737 MAX descritto dal costruttore è stato trovato del tutto inadeguato" (2)
