NUOVO CASO DI CREW INCAPACITATION

NL 15/2024 21 aprile 2024

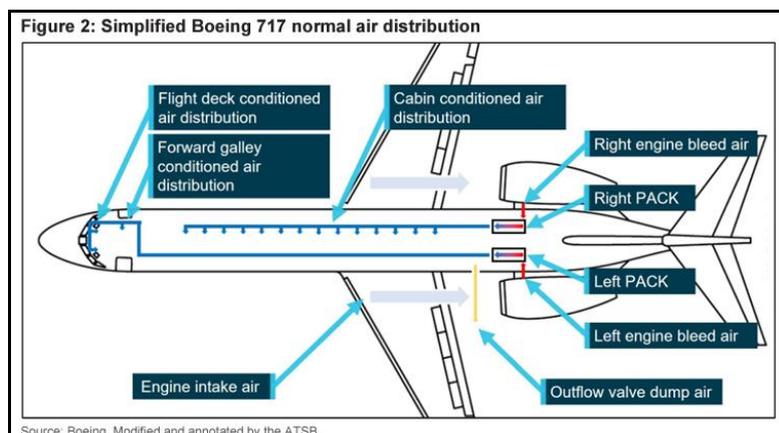
Lo schema di distribuzione "bleed air" all'interno del B717 (2)

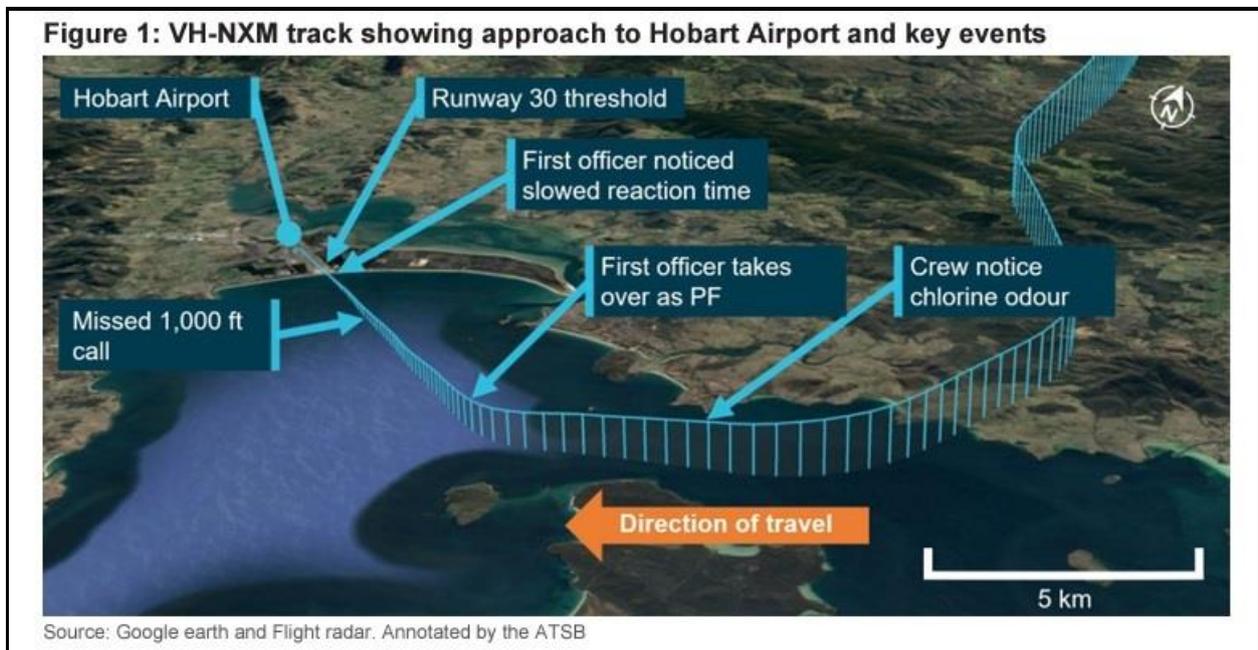
Circa 76 minuti dopo, quando l'aeromobile era in avvicinamento all'aeroporto di Hobart, sono stati questa volta i due piloti ad avvertire nel cockpit l'odore di cloro proveniente dalle bocchette dell'aria condizionata, durato una decina di secondi. Poco dopo, il capitano ha notato l'insorgere di sintomi simili all'ipossia e si è giudicato non idoneo a continuare a pilotare, passando le funzioni di pilota di volo al primo ufficiale e ha continuato a svolgere il ruolo di pilota di controllo (PM) per il resto del volo. Il primo ufficiale, che in quel momento non accusava alcun sintomo, ha continuato l'avvicinamento. Poco prima dell'atterraggio tuttavia il primo ufficiale ha notato che la sua reazione a una deviazione dell'aeromobile era rallentata e ha iniziato ad avere difficoltà cognitive.

L'immagine che segue illustra le sequenze dell'evento che veniva preso in carico dagli investigatori dall'ATSB. (3)
