AVVISO DI STALLO E RECUPERO

Il 27 marzo 2019 l'Autorità investigativa australiana ATSB (2) ha pubblicato il rapporto finale su un incidente che pur avendo causato solo feriti a bordo di un Boeing 747-438 della Qantas, è stato classificato come “serio”.

Safety Newsletter 16/2019 del 29 Marzo 2019

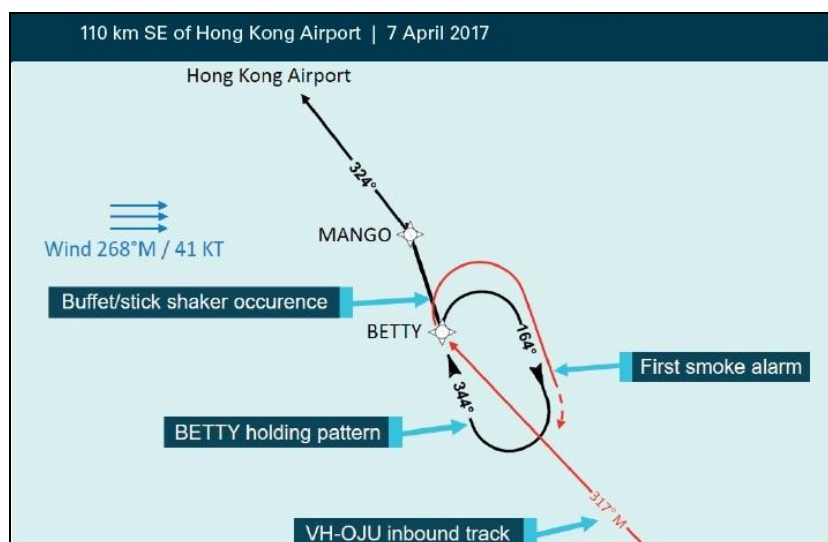
Immagine tratta dalla copertina del rapporto

Come evidenziato dalla immagine, appena entrato in *holding* l'avviso di stallo aerodinamico del 747 si attivava diverse volte, l'aereo subiva ripetute oscillazioni dell'angolo di beccheggio (pitch) e di accelerazione verticale. Le improvvise oscillazioni provocavano diversi feriti in cabina passeggeri.
