OLANDA: L'INCUBO SI E' RIPETUTO

L'incubo di questa sciagura deve essere stato rivissuto dai controllori olandesi il 20 febbraio 2021 in un incidente il cui rapporto finale è stato di recente pubblicato dal Dutch Safety Board. (2)

NL 16/2023 ; 19 Aprile 2023

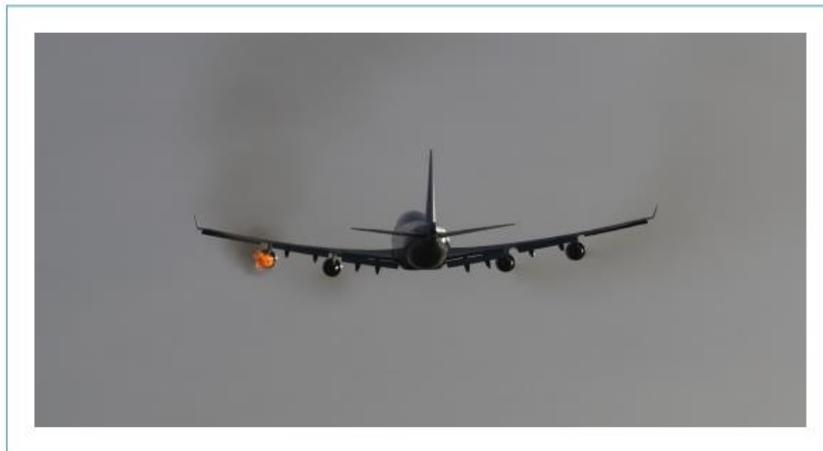
L'immagine ripresa dalla pag. 15 del rapporto mostra il 747 incidentato a Maastricht

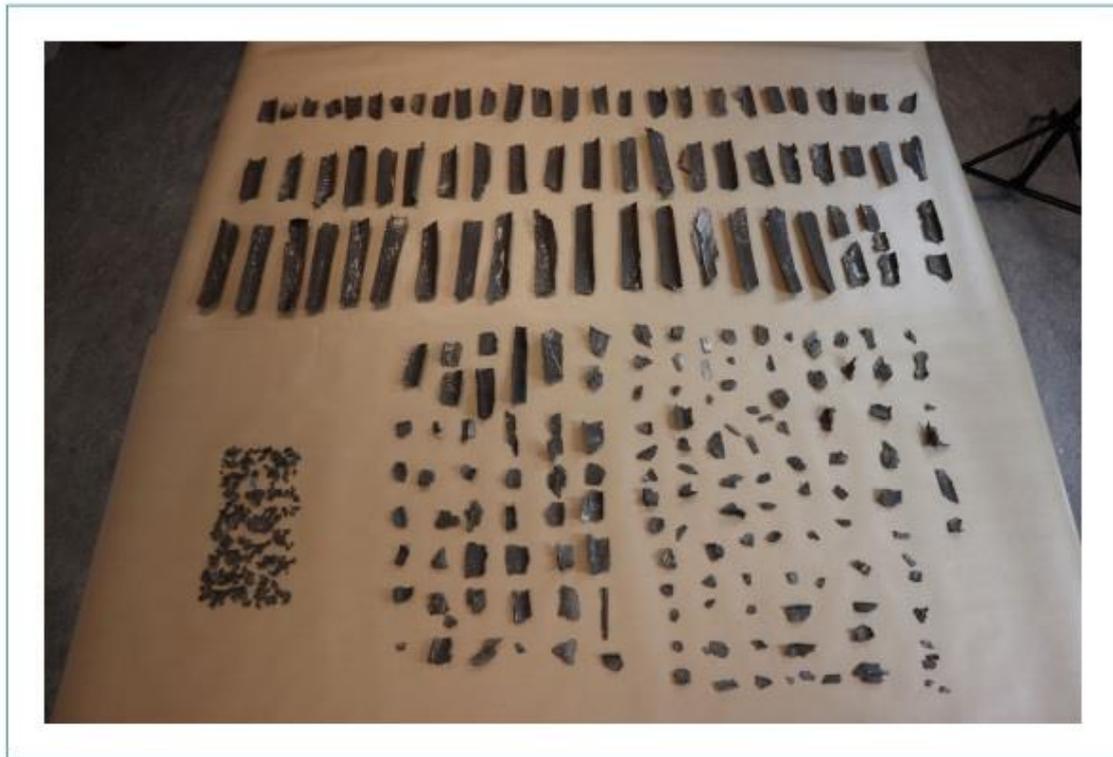
Il DSB nella sua indagine ha appurato che il guasto al motore è stato causato dalle alte temperature del gas che si sono verificate per un lungo periodo di tempo nella turbina ad alta pressione del motore, causando l'usura e la deformazione dei pannelli esterni del condotto di transizione.

L'immagine tratta dalla pagina 20 del Rapporto mostra i detriti che sono precipitati a terra

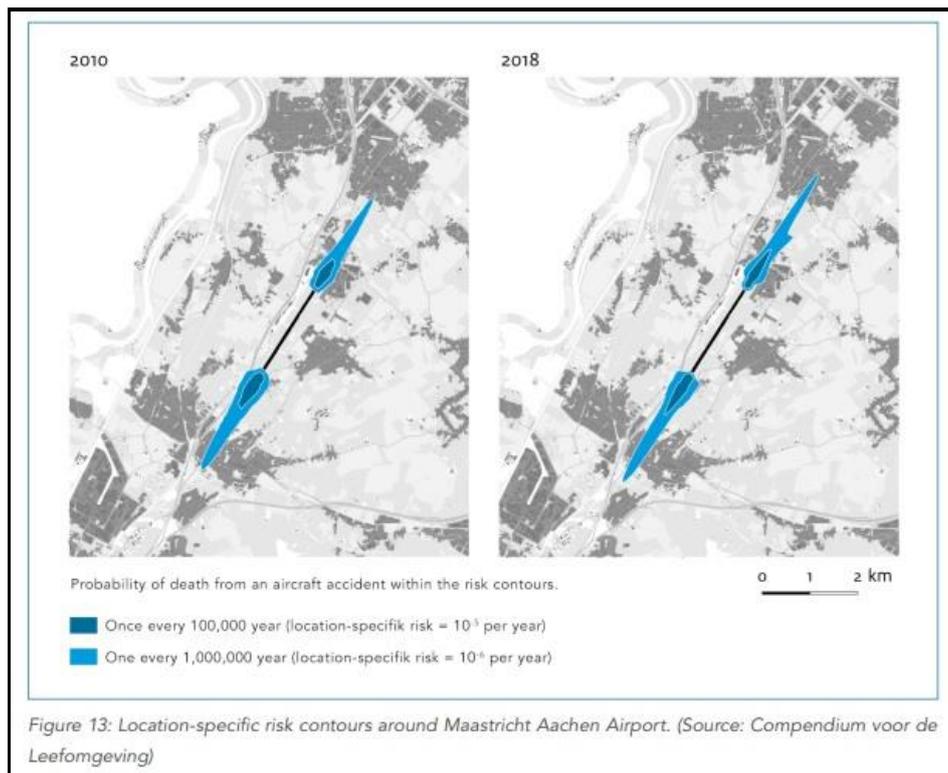
Il governo olandese aveva già stabilito dei requisiti per garantire la sicurezza dei residenti intorno agli aeroporti in caso di incidente aereo. Questi criteri di sicurezza sono rappresentati nei cosiddetti contorni di rischio specifici del luogo, che si estendono dalle estremità delle piste (vedi figura seguente). I contorni sono utilizzati per indicare il rischio di morte a seguito di un incidente - un crash - con un velivolo nelle immediate vicinanze di una pista. Ma, in questi contorni, non è prevista la probabilità di separazione delle parti del motore e quindi la determinazione del rischio è inficiata. (4)

In questa immagine (pag.32) è ben visibile l'estensione della cosiddetta area "protetta"
