L'IMPORTANZA DEL CORRETTO TAKEOFF WEIGHT AL DECOLLO

NL 16/26 (14 Aprile 2026)

Air-accidents.com

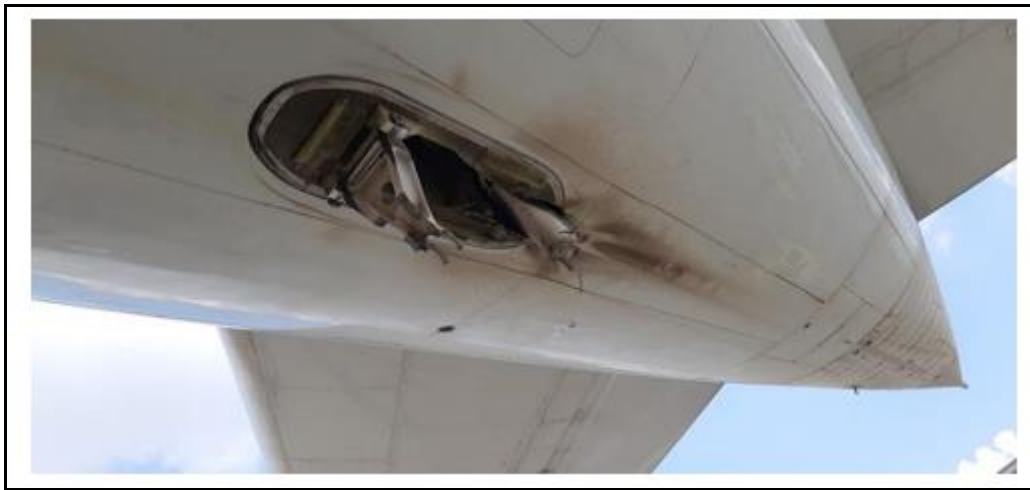
Nell'evento l'aeromobile riportava numerosi danni, in particolare al tail skid (*vedi foto*), e si registravano inoltre danneggiamenti alla pavimentazione della RWY35L che rendevano necessaria la temporanea chiusura per i lavori di ripristino. Il velivolo è rimasto a Malpensa dal 9 al 14 luglio per permettere gli interventi manutentivi finalizzati ai ferry flight presso le sedi di manutenzione. Il velivolo ha ripreso il servizio il 22 febbraio 2025.

Le conclusioni cui perviene il Rapporto investigativo condotto dall'ANSV precisa quanto segue: *L'evento di tail strike in corsa di decollo è stato causato da una rotazione avvenuta ad una velocità significativamente inferiore a quella prevista per il peso effettivo dell'aeromobile. Ciò è avvenuto in seguito ad un inserimento nell'FMS da parte dell'equipaggio di condotta di dati di performance al decollo (velocità di rotazione e settaggio dei motori) computati per un takeoff weight notevolmente inferiore rispetto al peso effettivo dell'aeromobile.*

Gli studi attualmente in atto evidenziano come la barriera più efficace per contrastare il rischio sistemico associato alla componente umana sia individuabile nell'introduzione di sistemi dedicati di monitoraggio e verifica delle performance di decollo, quali, a titolo esemplificativo, il Takeoff Performance Monitoring System (TOPMS) e l'OnBoard Weight and Balance System (OBWBS). L'Agenzia europea per la sicurezza aerea (EASA) ha formalmente proposto lo scorso anno che tali sistemi vengano sviluppati e introdotti. Tuttavia, il suo mandato si applicherebbe solo agli aeromobili di nuova costruzione e non entrerebbe in vigore prima del 2033 circa.
