RUNWAY INCURSION A BASILEA-MULHOUSE

Safety Newsletter 17/2018 del 5 Aprile 2018

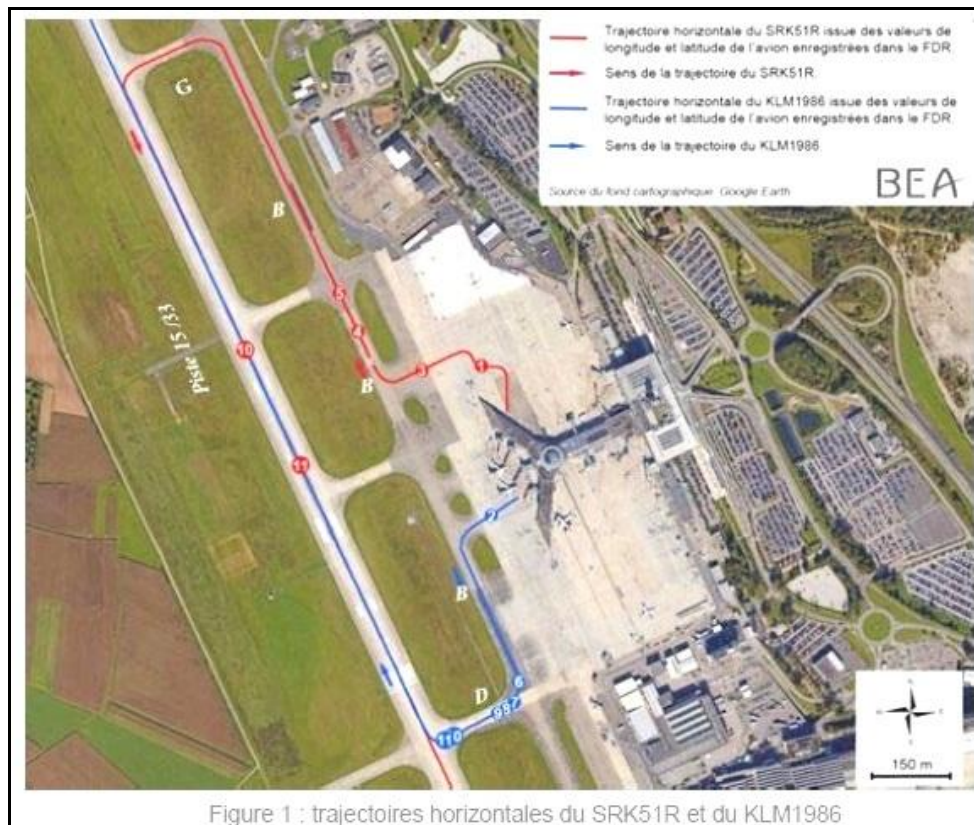
Il Dornier 328 (traiettoria rossa) viene autorizzato per la partenza su pista 15 via taxiway Bravo e Golf ;
 l'Embraer 190 (traiettoria blu) viene autorizzato a portarsi alla pista 33 via taxiway Bravo e Delta.
 In pratica i due velivoli dovranno decollare dalla stessa pista in direzione opposte. Questa la sequenza delle comunicazioni chiave.

Nel momento in cui le due traiettorie si incrociano il Dornier sorvola l’Embraer con una separazione fra i due velivoli di 380 piedi (116 metri). L’equipaggio del Dornier è ben cosciente del rischio di collisione sorto. Annota in merito il rapporto: *“L’équipage du SRK51R indique qu’il a pris conscience du risque de collision avec le KLM1986 alors que leur aéronef était proche de V1/VR.”* (2)

La runway incursion -annota il rapporto- è risultata da una errata interpretazione delle istruzioni ATC da parte dell’equipaggio della Klm con l’aggravante che l’ATC non ha evidenziato l’errore nel read-back. Né l’equipaggio Klm, né l’ATC hanno monitorato visualmente la situazione malgrado la visibilità lo permettesse.
