EVITATE I POSTI A BORDO PARALLELI CON I MOTORI

NL 20/2023 ; 20 Maggio 2023

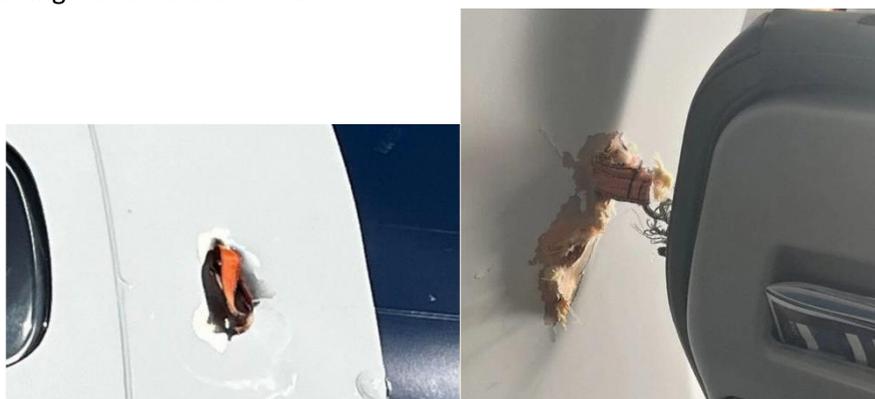
Il velivolo era in fase di decollo dalla pista 35 di Canberra quando una cinghia, utilizzata per fissare a terra l'elica sinistra, ha colpito e penetrato il lato sinistro dell'aeromobile causando lievi ferite a tre passeggeri. Evidentemente la cinghia non era di stoffa.

Sinistra: fusoliera esterna; Destra: interno cabina passeggeri (2)

L' Australian Transportation Safety Board (ATSB) ha ancora in corso l'investigazione sull'incidente che ha provocato "ferite lievi" a tre passeggeri ma nel frattempo ha precisato che una cinghia a cricchetto attaccata a un'elica ha perforato la fiancata dell'aereo e una delle sue estremità si è conficcata all'interno

della cabina poco dopo il decollo. La cinghia era stata utilizzata per fissare l'elica durante la notte e non era stata rimossa. Circa questa tipologia di incidenti va riferito che uno studio dell'NTSB pubblicato nel 2013 (3) riportava la seguente tabella che mostrava i non pochi casi di incidenti dovuti a "Propeller Release".

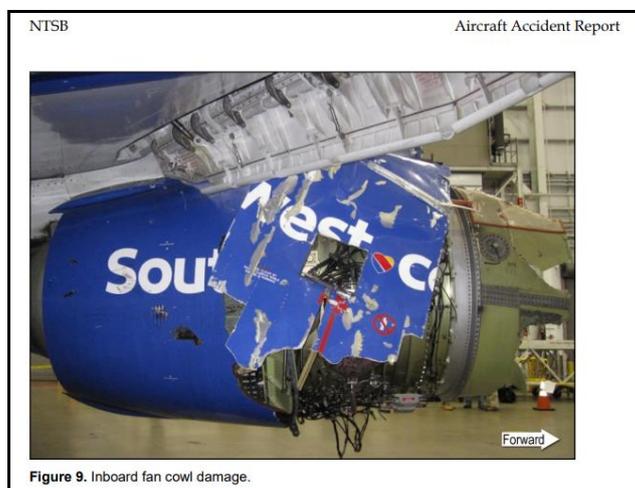
Il Boeing 737-700 in volo da New York a Dallas subì un'avaria contenuta al motore CFM56-7B sinistro poco dopo il decollo. La cappottatura del motore si ruppe e i frammenti della cappottatura danneggiarono la fusoliera, causando una depressurizzazione esplosiva dell'aeromobile e ciò dopo aver danneggiato un finestrino della cabina. Altri frammenti avevano causato danni anche all'ala. L'equipaggio ha effettuato una discesa di emergenza deviando verso l'aeroporto di Philadelphia. Un passeggero è stato parzialmente espulso dall'aereo e ha riportato ferite mortali, mentre altri otto passeggeri hanno riportato ferite minori. L'aereo risultò sostanzialmente danneggiato. Questo incidente è stato molto simile a quello occorso 20 mesi prima dal volo 3472 della Southwest Airlines che volava con lo stesso tipo di aereo e con lo stesso tipo di motore. Dopo quell'incidente, il costruttore del motore, CFM, aveva emesso una direttiva di servizio che richiedeva ispezioni a ultrasuoni delle pale della turbina con determinati numeri di serie, cicli di servizio o tempi di servizio. La Southwest non aveva eseguito l'ispezione sul motore coinvolto in questo guasto perché non rientrava nei parametri specificati dalla direttiva.

Immagine tratta dal Rapporto investigativo NTSB (4)
