## PERDITA DI PRESSIONE SU UN A380, MAYDAY E ATTERRAGGIO DI EMERGENZA

## ***Safety Newsletter 21/2017 del 27 Aprile 2017***

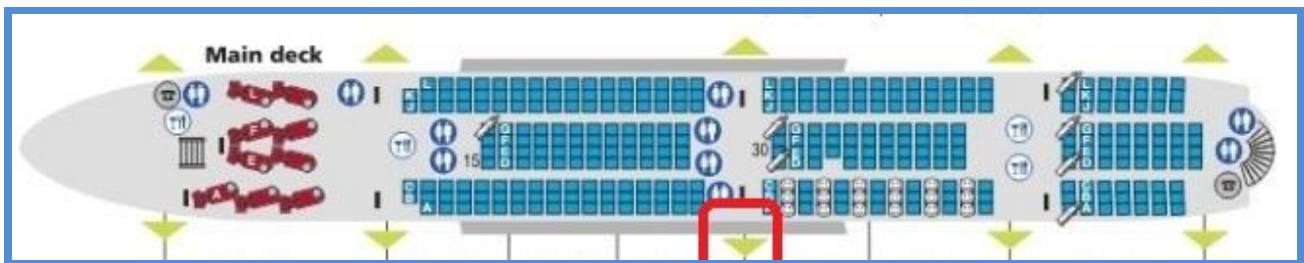
Evidenziata in rosso la posizione della porta 3L sul main deck dell'A380

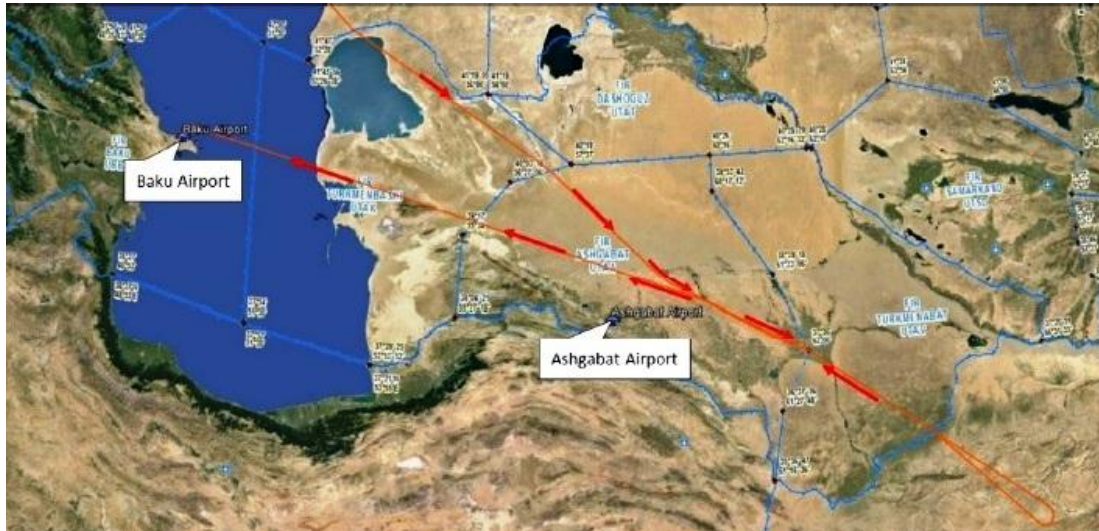
*Nell'immagine tratta dalla pagina 9 del rapporto in basso a destra si può notare l'inversione di rotta e i due aeroporti di Ashgabat e Baku*

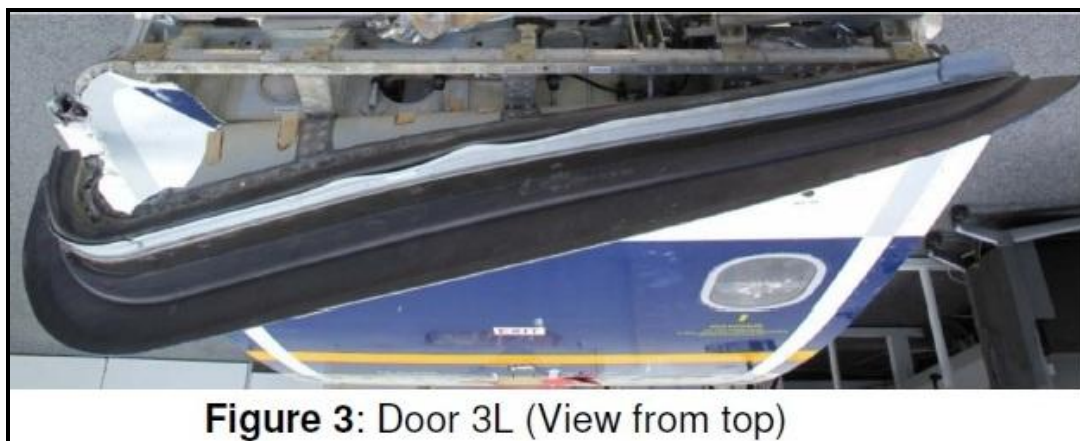
**Figure 3: Door 3L (View from top)**

Le indagini che sono seguite hanno rivelato uno stato del portellone dell'uscita tre alquanto critico con una crepa nella parte dei rivetti e con evidenti segni di deterioramento nella guarnizione.

The root cause of the Door 3L failure was traced to a crack passing through a number of rivet holes on the door skin. The crack was probably induced by high cycle fatigue under varying amplitude loading caused by fluttering of the Batch 1 coverplate (CP) that was initially installed on the aircraft. The replacement of the Batch 1 CP by a stiffer Batch 3 CP could not prevent further propagation of the crack.

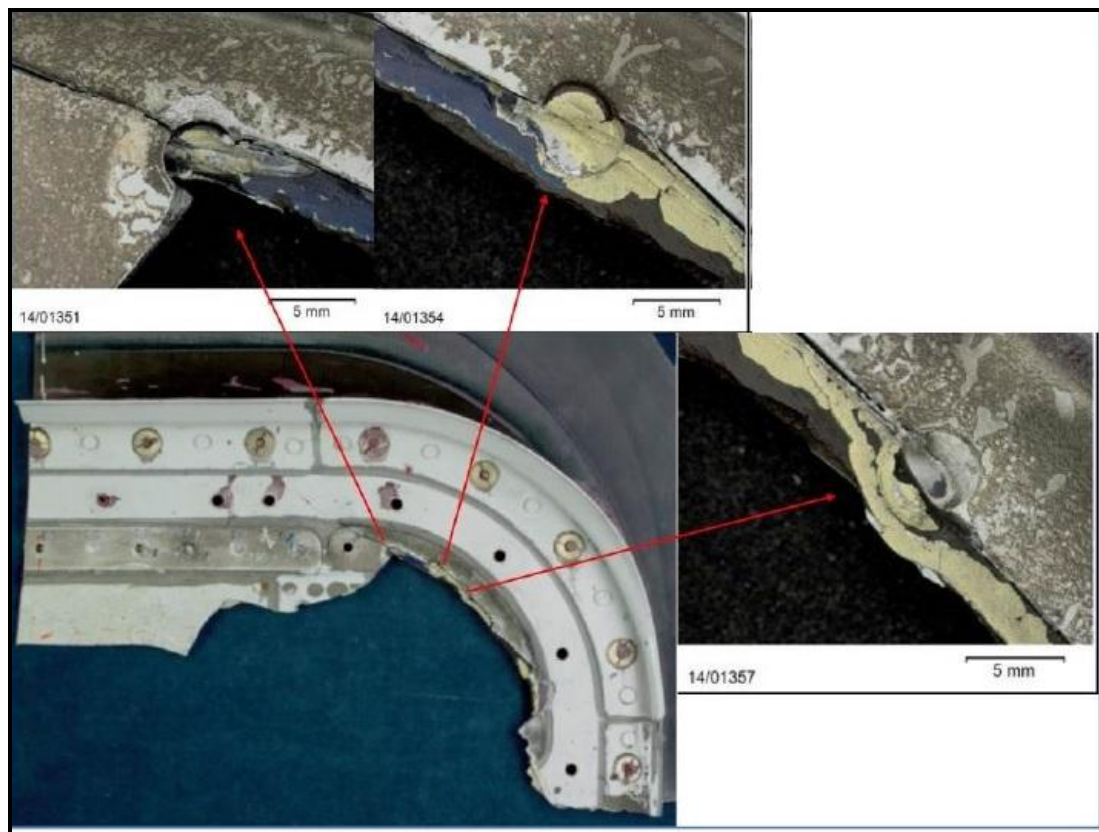
Immagini tratte dal rapporto che mostrano lo stato delle guarnizioni e dei rivetti dell'uscita in questione
