IL CREW CREDEVA DI AVER CONFIGURATO PER UN AUTOLAND, MA NON ERA COSI'

Il Dutch Safety Board ha rilasciato il rapporto investigativo relativo all'incidente occorso sull'aeroporto di Schiphol il 1 ottobre 2014 ad un Embraer 190 di KLM che era in fase di atterraggio. Nessun ferito a bordo ma l'aereo che ha toccato la pista con una forza di 2.78g ha avuto il carrello e parte dei componenti della sezione flaps danneggiati. (1)

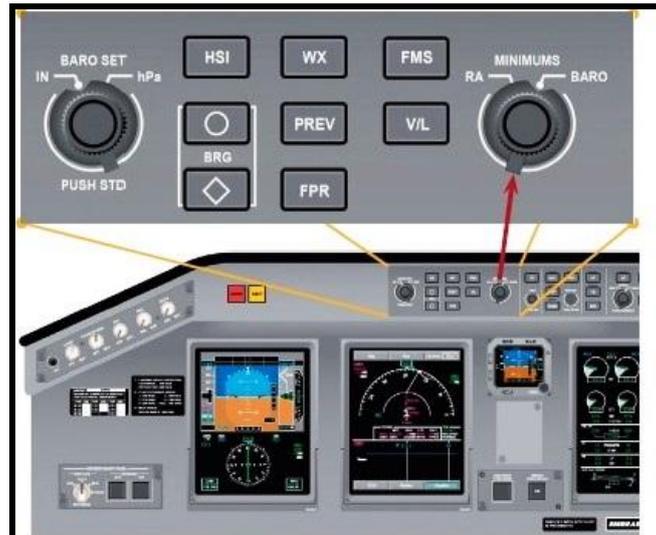
Ma ciò che era stato settato nell'Embraer 190 altro non era che un avvicinamento in Categoria I seguito da un atterraggio manuale. E ciò può verificarsi solo se –prima di iniziare l'avvicinamento finale- la manopola viene fissata su "barometric" invece di "radio altimeter" impedendo alla modalità autoland di attivarsi.

Figure 1: Location of the BARO/RA selection knob on the instrument panel (see red arrow). (Photo: Embraer)

To perform an automatic landing, the reference must be set to radio altitude (RA) and the flaps to position 5 before the start of the automatic ILS approach. Only after the AUTOLAND function has been activated (when the aeroplane is at an altitude of between 1,500 and 800 feet on the ILS glide slope) the pilot should set the BARO/RA selection knob to BARO in order to make the correct 'minimums' call.
