SCHIPHOL: PISTA SBAGLIATA PER IL DECOLLO

NL 22/2023 ; 10 giugno 2023

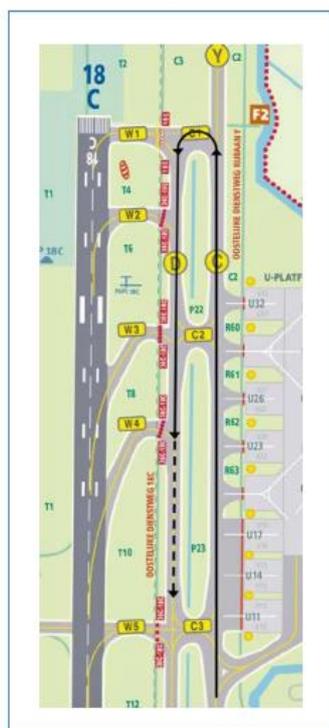
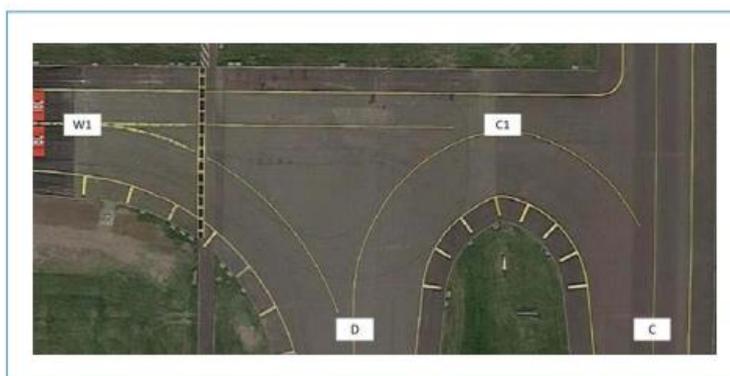
In queste due immagini, tratte dal Rapporto, è ben visibile (a sinistra) l'errato percorso svolto dal B737 il quale dalla pista di rullaggio "C" si è immesso sull'altra pista di rullaggio "D", (a destra) l'ingrandimento del punto in cui è avvenuto l'errore.

Dalla deposizione dell'equipaggio e dal riascolto delle registrazioni della torre (4) l'evento è stato così ricostruito: *“L'equipaggio ha ricevuto l'autorizzazione al decollo dal controllore del traffico aereo ed è stato indirizzato alla pista di decollo attraverso la via di rullaggio più esterna. Dopo la virata al punto C1, non sono andati sulla pista 18C, ma sulla via di rullaggio D. In quel momento, l'equipaggio si stava preparando per un decollo in rotazione, il che significava che doveva dividere la propria attenzione tra le operazioni in cabina di pilotaggio e la navigazione e le manovre guardando all'esterno. Il controllore del traffico aereo era concentrato su altre attività nella torre e inizialmente non ha notato la svolta del Boeing verso la via di rullaggio D. Una volta che il Boeing si è trovato sulla via di rullaggio D, le caratteristiche divergenti della via di rullaggio rispetto alla pista di decollo (linee, colore dell'illuminazione, ecc.) non erano più sufficientemente distintive per attirare l'attenzione dell'equipaggio e allertarlo che si stava preparando a decollare da una via di rullaggio.”* (4)

Il gruppo di lavoro composto da tutte le autorità coinvolte ha introdotto una serie di misure a breve termine per mitigare il rischio che un aereo decolli dalla via di rullaggio D anziché dalla pista 18C. Tra le misure più importanti vi sono le modifiche alle linee di C1 e l'apposizione di segnaletica supplementare. La mappa degli hotspot (mappa che indica i punti potenzialmente a rischio di Schiphol per i piloti) è stata ampliata per includere la zona intorno a C1, ed è stato emesso un NOTAM il quale richiama gli equipaggi ad una maggiore attenzione. Inoltre, per il momento gli aeromobili che decollano dalla pista 18C dopo il tramonto saranno guidati dal controllo del traffico aereo attraverso la via di rullaggio D, come impostazione predefinita. Queste misure impediranno che eventi simili si ripetano. Inoltre nel corso del prossimo anno, la Task Force lavorerà su ulteriori misure strutturali per mitigare il rischio di decollo da una pista di rullaggio per tutte le piste attive presenti all'aeroporto di Amsterdam Schiphol: pista 18C, pista 24 e pista 27.
