CIASCUN PILOTA AGIVA PER SUO CONTO

NL 23/2022 ; 3 Maggio 2022

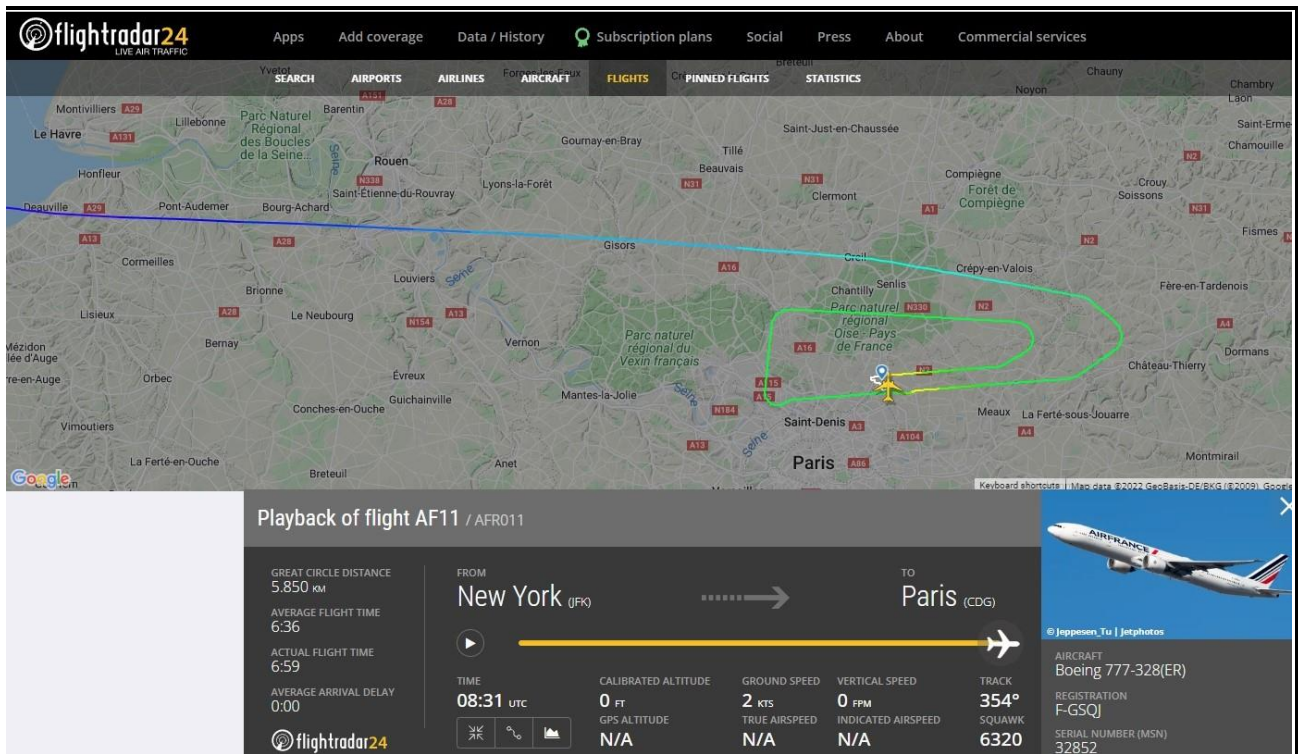
Alle **07:51:12**, quando il velivolo si trovava ad un'altitudine di 1.115 piedi, inclinato di 7° a sinistra, l'equipaggio decideva di effettuare un go-around. Le analisi successivamente condotte sul registratore di volo hanno svelato che entrambi i piloti **hanno effettuato simultaneamente degli input sui comandi non coordinandosi fra loro**. In base a quanto finora trapelato (rapporto preliminare e notizie di stampa) sembrerebbe che la "perdita di controllo" (3) riportato dall'equipaggio dipendesse dal particolare ognuno dei due piloti agiva in maniera autonoma. Alle **07:51:16**, il capitano commenta che l'aereo stava andando a sinistra. Le colonne di controllo sono risultate desincronizzate per 14 secondi a causa di forze opposte agenti su di esse. Il capitano teneva la colonna di controllo in una posizione leggermente in basso mentre il copilota ha fatto diversi input più pronunciati verso l'alto. L'aereo è infine atterrato alle 08.31 sulla pista 27 senza ulteriori problemi.

L'immagine tratta dal sito flightradar24 mostra la riattaccata fatta dal Boeing 777 prima di atterre sulla pista 27 del CDG.
