## TAIL STRIKE A MALPENSA

L'ANSV (Agenzia Nazionale Sicurezza Volo) ha rilasciato in data 15 aprile 2021 la Relazione di inchiesta in merito all'inconveniente grave occorso il 17 agosto 2017 a Malpensa ad un Airbus 320 di Alitalia (1). A bordo del velivolo vi erano 6 membri di equipaggio e 103 passeggeri.

**NL 24/2021 ; 16 aprile 2021**

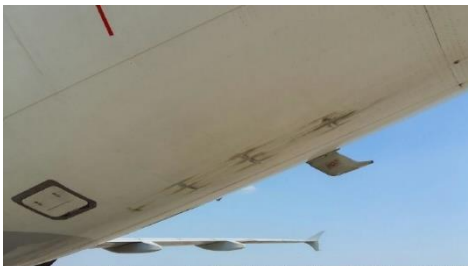
L'Airbus che operava il volo AZ9041 ha subito un colpo di coda durante il decollo dalla pista 35R dell'aeroporto di Milano-Malpensa. Il decollo è stato interrotto e l'aereo riportato al piazzale. La parte inferiore della fusoliera ha subito un danno da abrasione di 1,80 m e un danno al pilone di scarico.

Foto 1: danneggiamenti sulla parte posteriore-inferiore della fusoliera dell'aeromobile A320 marche EI-DTB.

**Cause: la causa del grave incidente è nell'ambito dei fattori umani/organizzativi. A seguito di un'inadeguata distribuzione dei passeggeri a bordo, all'inizio della corsa di decollo si è verificata una condizione di grave squilibrio dell'aeromobile.**
