I FULMINI E LA SICUREZZA VOLO

Circa la messa a terra del 737MAX possiamo aggiornare i lettori avvertendo che con ogni probabilità lo stesso tornerà in servizio il prossimo mese di agosto dopo aver ottenuto la nuova certificazione. **Per quanto riguarda l'incidente SU1492 l'indagine è in corso ma possiamo anticipare qualche dettaglio sulla dinamica dell'incidente.** E per quanto finora noto parlare di *grounding* è assolutamente fuori luogo.

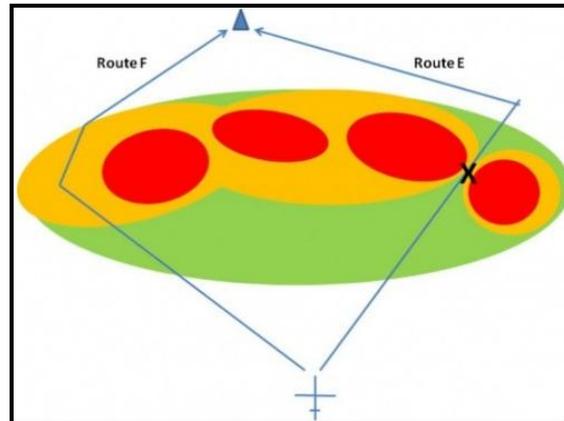
Allorchè il radar meteo individua una cellula temporalesca, condizioni permettendo, è sempre preferibile aggirarla. Nell'immagine sottostante la rotta suggerita non è la "E" bensì la "F".

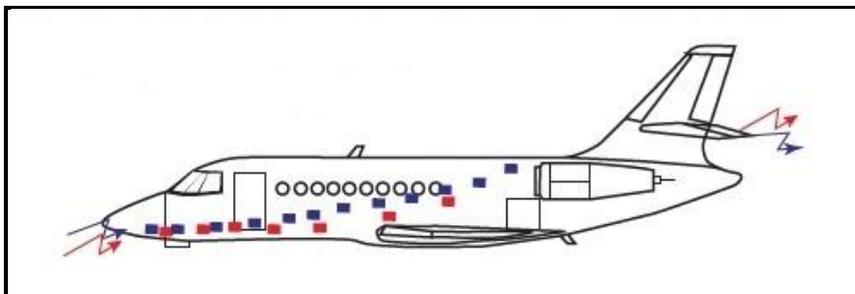
Una doppia scarica di fulmini colpisce la punta di questo Falcon 2000: in questa ricostruzione viene evidenziato il punto ove vanno a esaurirsi le scariche (3)

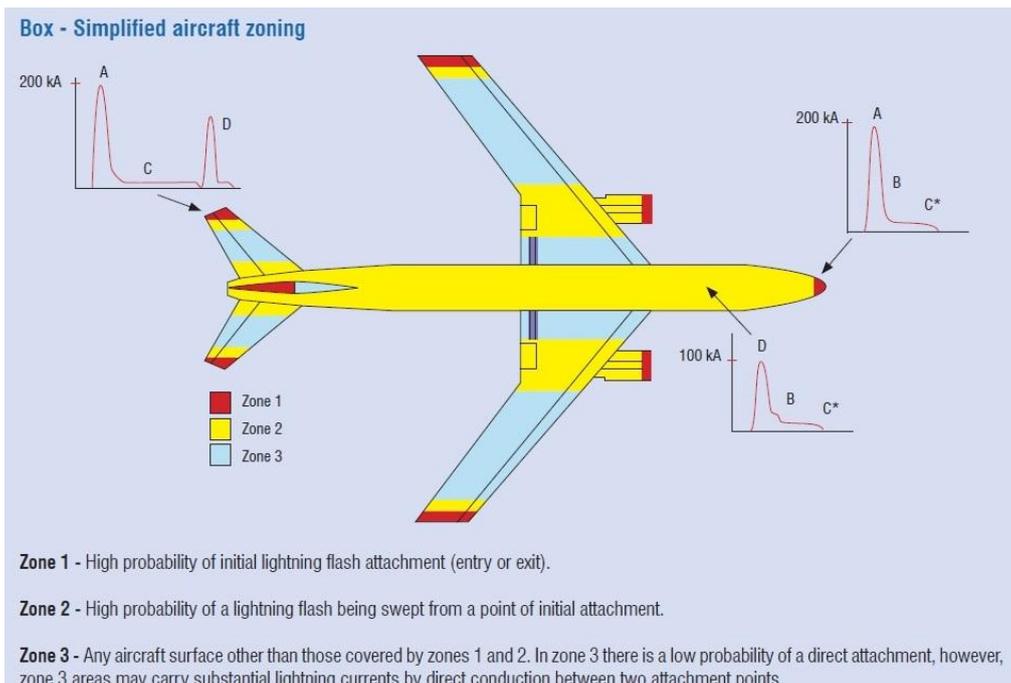
Punti più probabili di attacco e scarico dei fulmini : ZONA ROSSA (4)
