MOTORI “LOGORATI DAL FREDDO”

Il 30 settembre 2017, l'Airbus A380-861 operato da Air France, stava effettuando il volo di linea AF066 da Parigi a Los Angeles . A bordo 521 persone (497+24). (1)

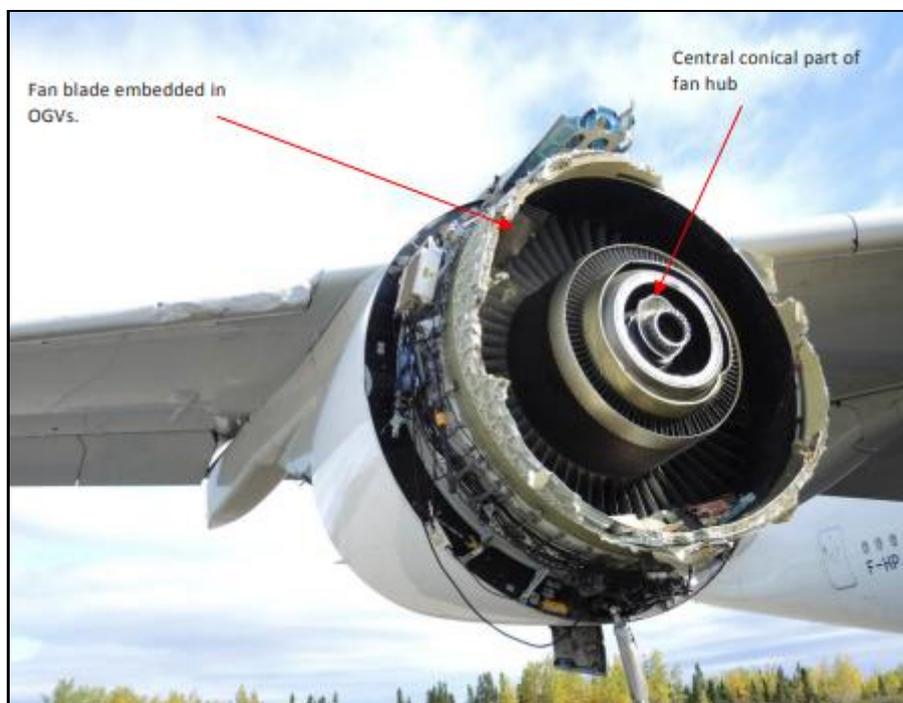
Un esame visivo del motore rilevava una situazione alquanto preoccupante con il ventilatore, primo gruppo rotante nella parte anteriore del motore, insieme alla presa d'aria e alla cassa della ventola che si erano separati in volo causando anche lievi danni alla struttura circostante dell'aereo.

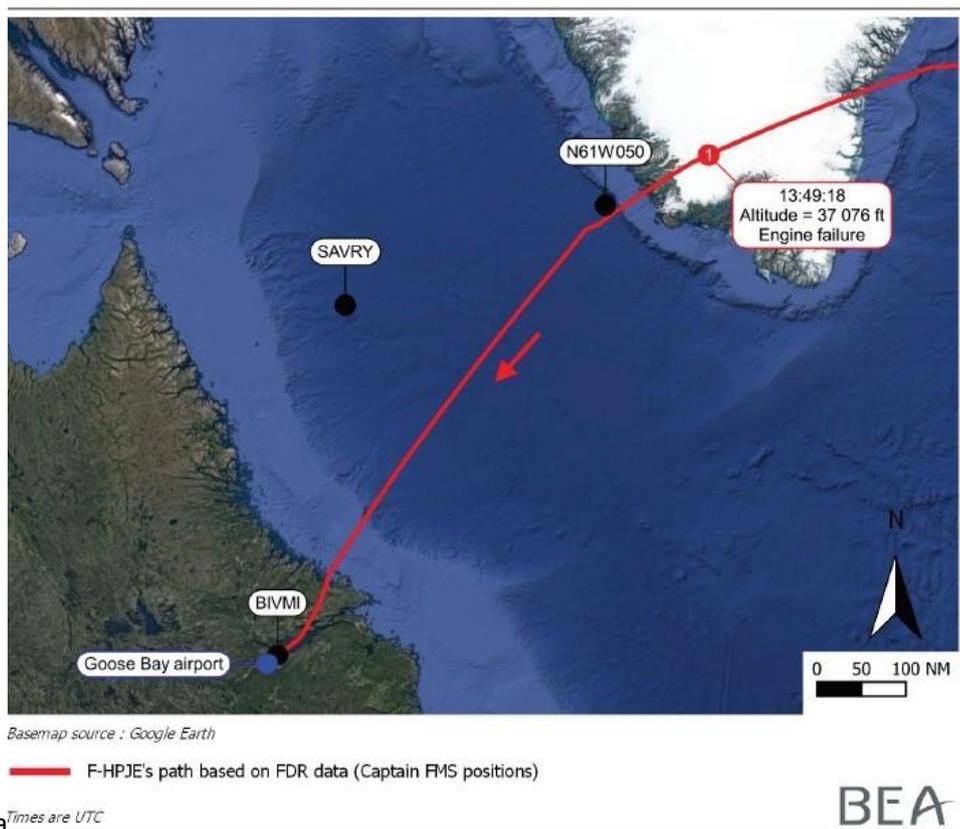
Dopo accurate e non facili ricerche un frammento del mozzo del ventilatore veniva ritrovato nel sud della Groenlandia, sotto il ghiaccio, svariati mesi dopo l'incidente nel luglio 2019. Da notare, come mostriamo nella sottostante immagine, che se il pezzo si fosse staccato appena pochi minuti più tardi, i frammenti che

sono stati poi ritrovati ed hanno permesso le indagini, sarebbero finiti in fondo all'oceano e sarebbe stato ben difficile il loro recupero.

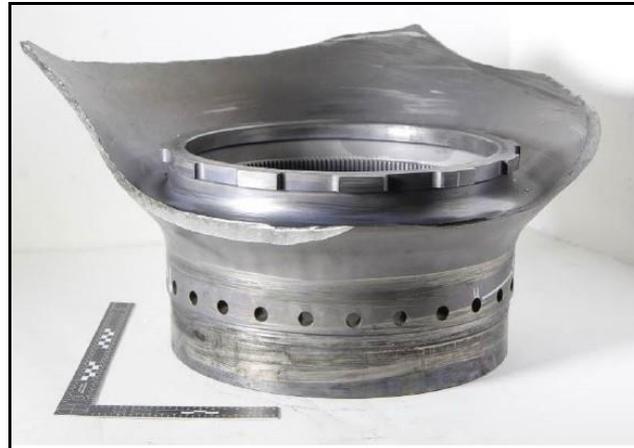
Figure 11: Hub fragment after its removal from damaged engine

Questi i dettagli dell'incidente così come sono stati ricostruiti dalla commissione di inchiesta. Alle 13:49, il mozzo della ventola in titanio del motore esterno destro (n. 4) si è separato in almeno tre parti. Il danneggiamento è stato il risultato della progressione di una crepa che ha avuto origine in una sottostante zona del componente. Il frammento centrale del mozzo è rimasto attaccato all'albero di accoppiamento tra il compressore di bassa pressione e la turbina di bassa pressione. Gli altri due frammenti del mozzo sono stati espulsi, uno verso l'alto e l'altro verso il basso. L'interazione tra i frammenti del rotore del ventilatore liberato e le parti fisse del motore ha causato la distruzione dell'involucro del motore e la separazione della presa d'aria che è caduta a terra. I detriti hanno colpito l'ala e la cellula senza tuttavia compromettere la continuazione del volo e la sua sicurezza.

Il frammento veniva analizzato e rivelava che la rottura aveva avuto origine in una macro-zona nel retro di un fondo a lama e si era verificato a causa di una sosta a freddo fenomeno di stanchezza. La cricca ha progredito per circa 1.650 cicli fino a portare al totale distacco del mozzo.
