## CONTROLLI ANTIDROGA CAUSANO DEPRESSURIZZAZIONE VELIVOLO

Il 6 dicembre 2019, un B-737-401 della compagnia venezuelana AVIOR (1) era in volo (ROI1521) fra Lima e Caracas con a bordo 133 passeggeri e 6 membri di equipaggio.

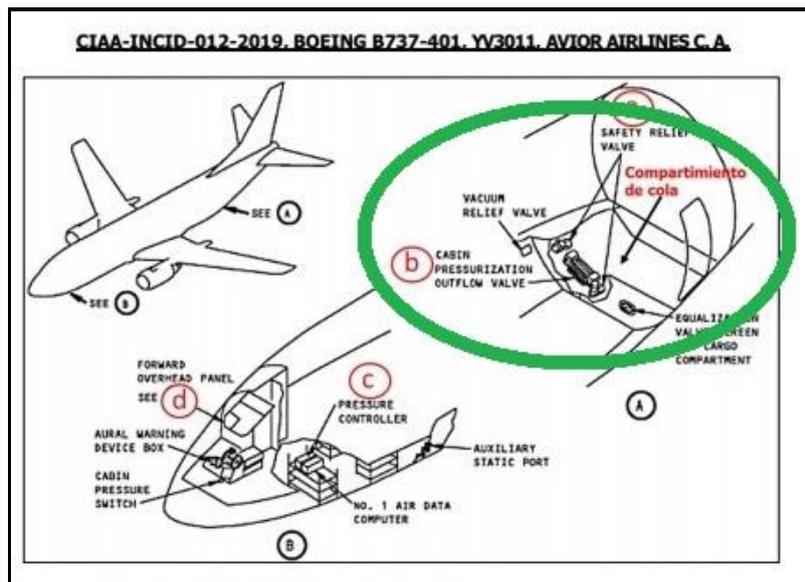
L'indagine ha stabilito che la presenza di materiale isolato ISOLATION BLANKET (rivestimento interno del compartimento di coda dell'aereo) ostruiva il funzionamento delle valvole "Outflow" e "Safety Relief", generando così una depressurizzazione improvvisa e incontrollata dell'aereo. Il materiale era letteralmente ammassato: nell'immagine sottostante abbiamo evidenziato con circolo verde la zona della coda nella quale è situata la valvola in questione.

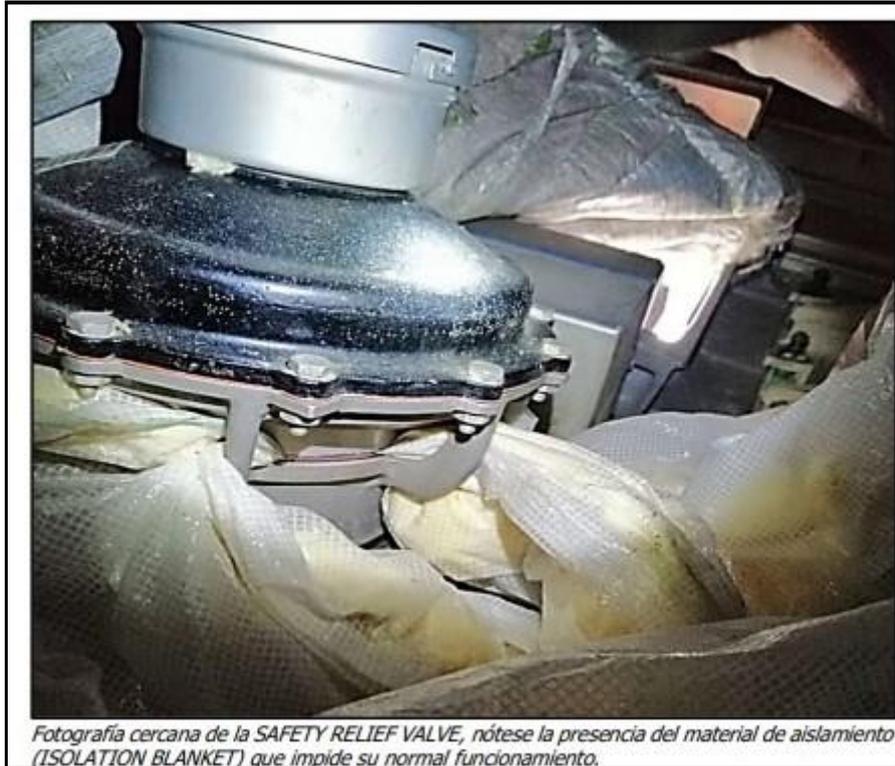
L'immagine che segue (2) mostra l'ostruzione provocata dal materiale isolante nella zona della coda, così come è apparsa agli occhi degli investigatori.

Fotografía cercana de la SAFETY RELIEF VALVE, nótese la presencia del material de aislamiento (ISOLATION BLANKET) que impide su normal funcionamiento.

Avaria nel funzionamento delle valvole di scarico e di sicurezza del sistema di pressurizzazione dell'aeromobile, dovuta all'assorbimento e al blocco con la copertura di isolamento dell'aereo, (isolamento che copre le pareti), non sigillata per ragioni sconosciute nel compartimento di coda dell'aereo, causando un'improvvisa depressurizzazione in volo.

Inesistenza di procedure regolari di ispezione che tenessero conto dei continui controlli antidroga fatti nel compartimento di coda dell'aereo, dove sono installate entrambe le valvole. Fatto questo che potrebbe aver causato il guasto dovuto al mancato fissaggio della copertura di isolamento e di una probabile non applicazione delle procedure tecniche del manuale del fabbricante.
