LE INSIDIE DEI LAST MINUTE CHANGES

10 giugno 2018 ore 16.06 tempo locale. Un Boeing 737-800 è pronto per un volo passeggeri da Amsterdam Schiphol all'aeroporto di Monaco. (1) A bordo dell'aeromobile tre membri dell'equipaggio di volo, quattro membri dell'equipaggio di cabina e 182 passeggeri.

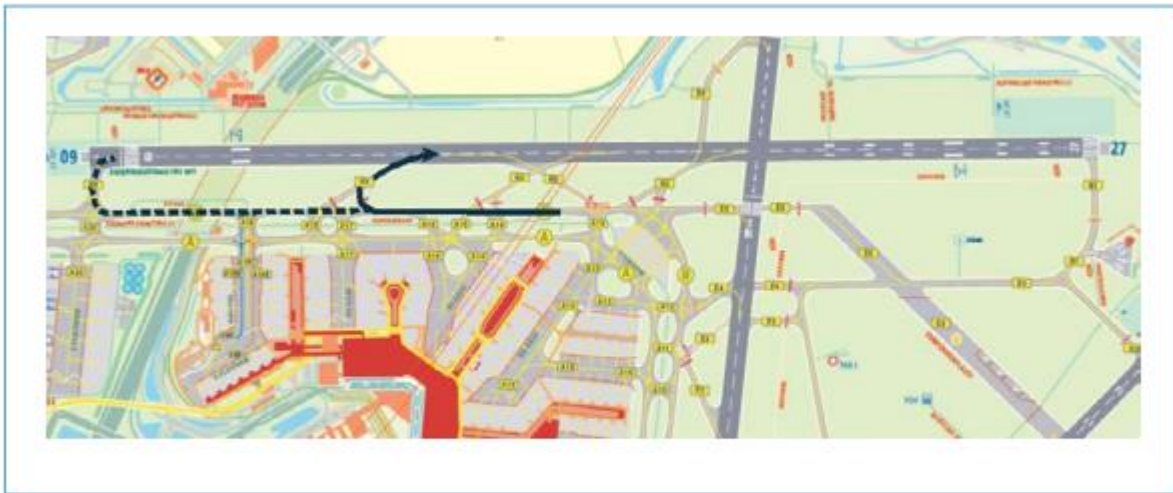
Secondo l'autorizzazione del Controllo del Traffico Aereo (ATC), l'aeromobile doveva partire dalla testata pista 09. Ma, quando l'aeromobile giunge in prossimità della pista 09, l'ATC chiede se è possibile decollare dall'intersezione N4.

A tale inaspettata richiesta la prima risposta dell'equipaggio è negativa. A causa delle condizioni del vento e del carico aeromobile, era preferibile che l'aeromobile partisse dall'inizio della pista, utilizzando l'intersezione N5.

Figure 1: Picture of the intended (dotted line) and actual (solid line) taxi route to Runway 09. (Source: Amsterdam Airport Schiphol)

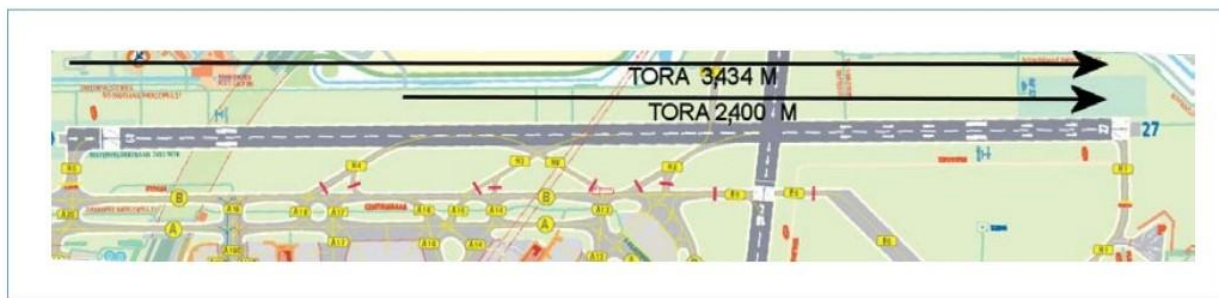
L'indagine che ha fatto seguito a questo incidente, catalogato come "serio", ha rivelato che solo i nuovi dati del vento erano stati inseriti nell'FMC, mentre l'intersezione era però rimasta N5 anziché N4. Inoltre, i nuovi dati di decollo inseriti non erano stati controllati dagli altri membri dell'equipaggio. A causa di ciò è accaduto che il calcolo dei parametri di decollo è stato basato su una lunghezza della pista disponibile di

3.494 metri invece dei 2.460 metri effettivi. Dopo la corsa di decollo, l'aeromobile si è alzato in volo appena 176 metri prima della fine della pista e ha superato la soglia della pista a un'altezza di soli 28 piedi.

Figure 2: Picture of Runway 09. (Source: Amsterdam Airport Schiphol).

Sebbene l'equipaggio si fosse reso conto che la corsa di decollo non si era sviluppata come previsto, non si era provveduto a selezionare la spinta massima. Come detto la lunghezza della pista disponibile era in realtà inferiore di 1.034 metri rispetto alla lunghezza della pista utilizzata dal sistema di autospinta. Di conseguenza, **la spinta disponibile era insufficiente per decollare in sicurezza.**

Per dare all'equipaggio più tempo per controllare e inserire autonomamente i dati modificati in caso di cambiamento dell'ultimo minuto, **è consigliabile fermare l'aeromobile per eseguire queste azioni.** Inoltre, è stato riscontrato che l'equipaggio di volo di solito mantiene un decollo ridotto e non seleziona la spinta completa nel caso che il rollio di decollo non si sviluppi come previsto. Quante compagnie istruiscono i loro piloti a fermare l'aeromobile in simili frangenti? Il rapporto avverte che da una indagine effettuata in tal senso la situazione è molto fluida spaziando da vettori che nei loro manuali indicano di fermare l'aereo (vedi un esempio in tal senso nell'immagine che segue) ed altri che invece sono lacunosi in merito.
