TITAN, COME IL COMET ?

NL 26/2023 ; 27 giugno 2023

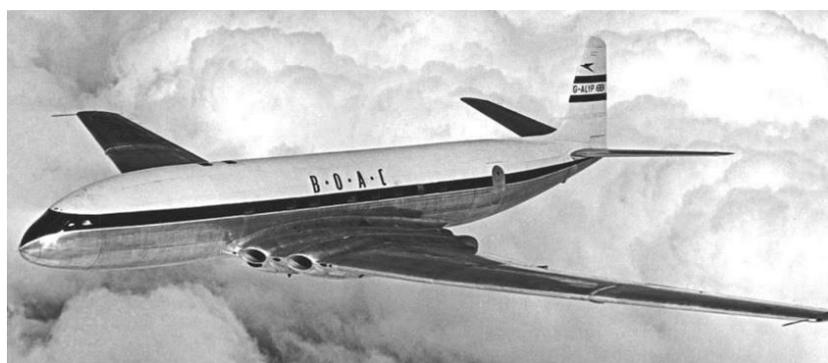
Il G-ALYP della Boac. Questo esemplare venne perso nell'incidente del 10 gennaio 1954

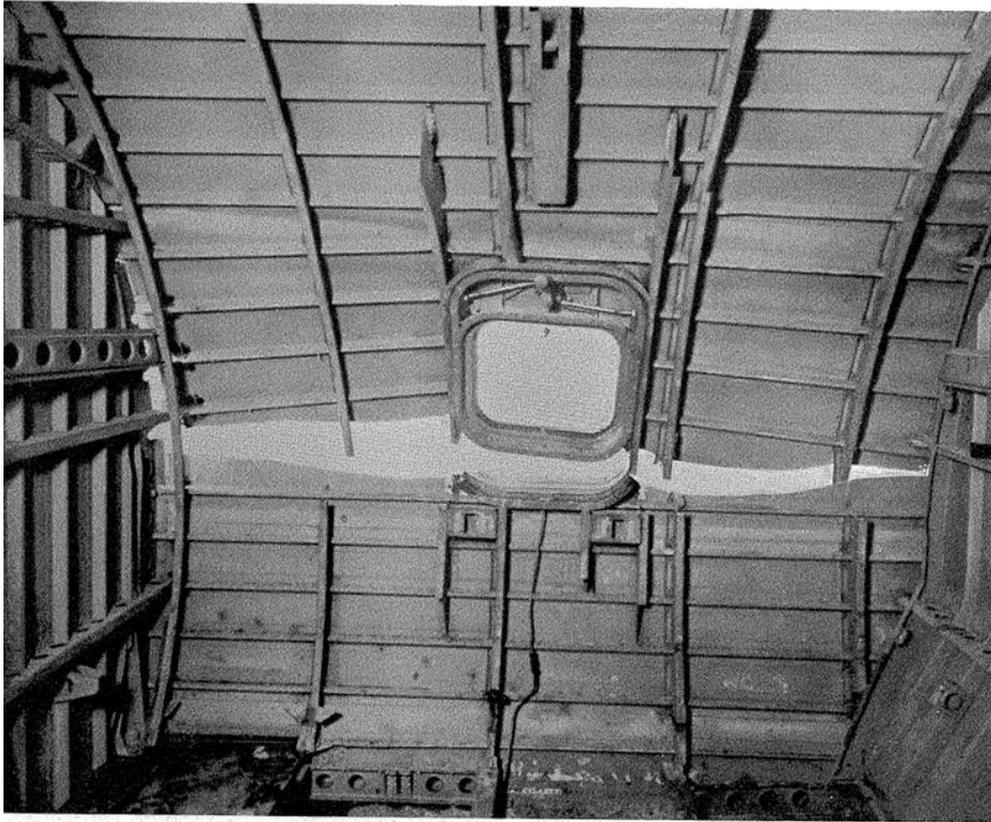
Durante i test con il serbatoio d'acqua, gli ingegneri sottoposero il G-ALYU a ripetute ripressurizzazioni e sovrappressurizzazioni; il 24 giugno 1954, dopo 3.057 cicli di volo (1.221 effettivi e 1.836 simulati), il G-ALYU si squarciò. I tecnici della de Havilland e Bishop furono immediatamente chiamati sulla scena; il serbatoio dell'acqua fu svuotato e rivelò che la fusoliera si era aperta in corrispondenza di un foro per bulloni, davanti al portello di fuga anteriore sinistro. Il cedimento si è poi verificato longitudinalmente lungo un longherone della fusoliera.

Immagine che mostra lo spacco verificatosi all'interno della vasca d'acqua di Farnborough

Il problema fu aggravato anche dal metodo di rivettatura che era stato adottato ed infatti a partire dal Comet 2 i finestrini assunsero una forma ovale e le aperture per l'ADF vennero rinforzate, cambiò anche il metodo di rivettatura. (8)

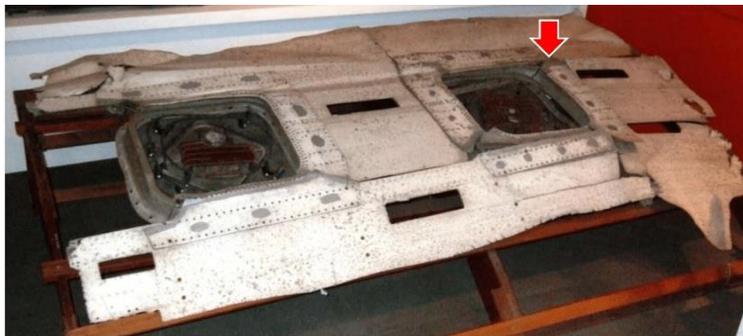
Questo pezzo della fusoliera del Comet che permise di capire da dove avrebbe potuto aver origine "la cricca" è oggi conservato allo Science Museum di Londra.
