PROBLEMI AI MOTORI CAUSATI DA TRATTAMENTO SHOCK BIOCIDA

NL 27/2021 ; 6 maggio 2021

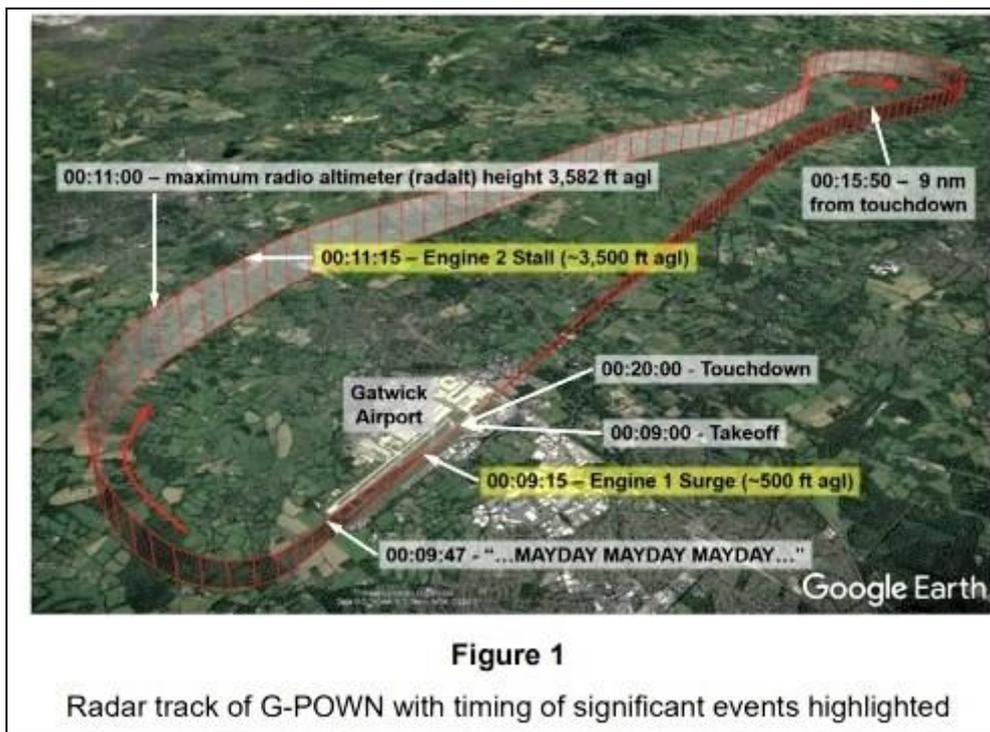
L'immagine tratta dalla pagina 9 del Rapporto, mostra la sequenza degli eventi che hanno caratterizzato l'incidente
