## ANCORA! AEREO QANTAS VOLA CON 4 PORTE STATICHE COPERTE

**NL 27/2022 ; 21 Maggio 2022**

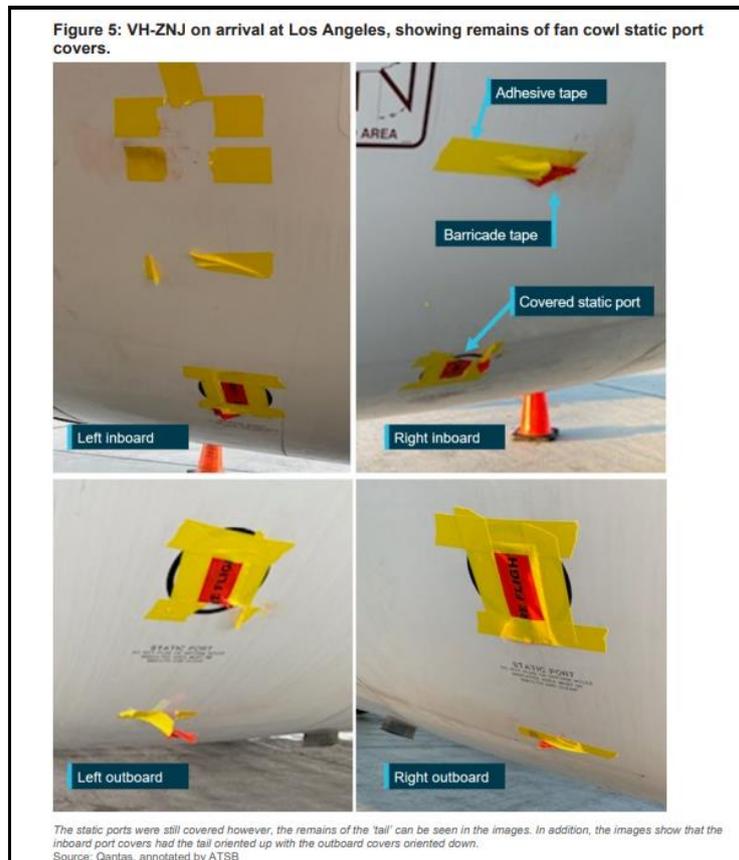
Prima di narrarvi l'accaduto vi facciamo subito vedere come l'aereo in questione è arrivato a Los Angeles, sua destinazione. (1)

Alle ore 09:10 l'aereo decollava diretto a Los Angeles dove atterrava 14,5 ore dopo, dopo un volo senza problemi. Durante l'ispezione post-volo, il personale tecnico dello scalo di Los Angeles notava che tutte e 4 le porte statiche delle ventole dei motori erano coperte con nastro adesivo. (vedi immagine di apertura)

Questo ha fatto sì, annota il rapporto, che l'aeromobile partisse con una **ridotta ridondanza del sistema di controllo elettronico del motore**. Ciononostante, l'equipaggio ha riferito che il volo è stato tranquillo, e l'esame dei dati di volo ha effettivamente confermato che non ci sono stati effetti negativi sull'aeromobile o sui sistemi del motore.

Nell'invitarvi a leggere le 17 pagine del rapporto completo che troverete nella nostro sito alla sezione "Other Investigation Reports" vi informiamo che la Boeing, a seguito dell'evento segnalato dall'ATSB, ha comunicato che, per aumentare la consapevolezza visiva che le porte statiche della cappottatura-ventola sono coperte, aggiungerà un requisito procedurale alle procedure del manuale di manutenzione che prevede l'aggiunta di **una targhetta di avvertimento** che indichi specificamente "porte statiche del motore coperte". Il rilascio della revisione è previsto per giugno 2022. Ma di certo in tutta questa storia quello che colpisce è che malgrado il colore giallo delnastro adesivo usato e il fatto che stiamo parlando di un volo effettuato in daylight, tanti occhi non siamo stati in grado di vedere le "toppe" alle ventole. Sarà solo un nostro cattivo pensiero, ma quando si effettua una ispezione sapendo che prima di noi la stessa è stata già fatta da altre persone, forse non si è troppo attenti dal momento che quello che stiamo guardando e facendo è stato già controllato e ricontrollato prima di noi....

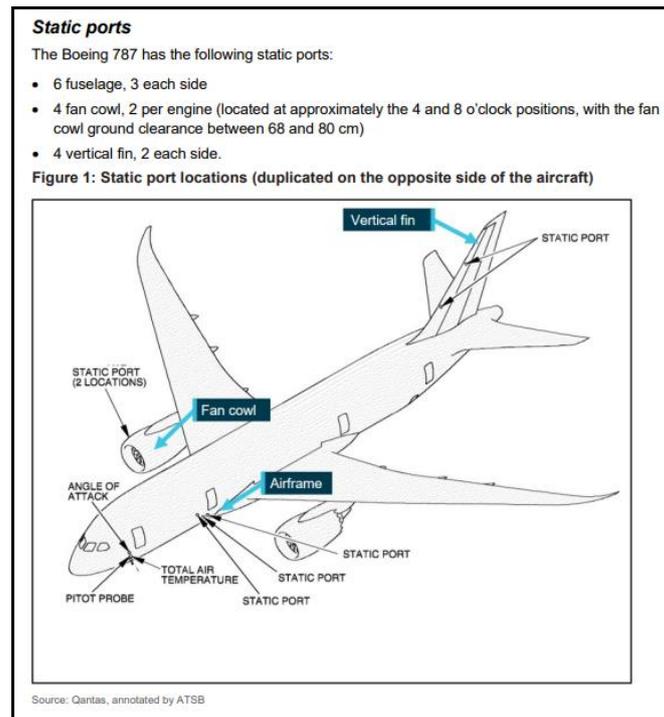
Il 787 ha 6 porte statiche per la fusoliera, 4 per la cappottatura del motore e 4 porte statiche della pinna verticale.

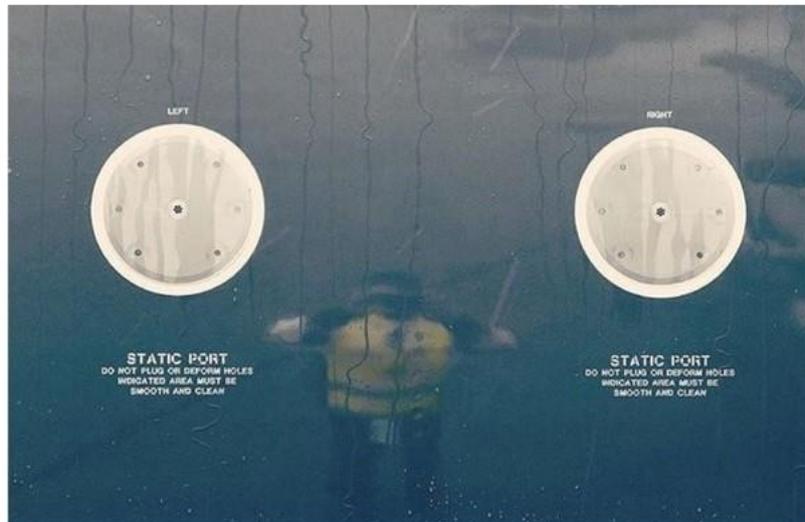
*Esempi di "Static Port"*

Dal momento che solitamente si parla delle sonde pitot, parlare invece di porte statiche può generare una qualche confusione. Le porte statiche della fusoliera forniscono dati sulla pressione dell'aria ambiente al sistema di riferimento dei dati dell'aria (ADRS). L'ADRS fornisce i dati dell'aria primari, secondari e di riserva (velocità dell'aria, angolo d'attacco e altitudine) ai display del sistema elettronico dei piloti e ad altri sistemi dell'aeromobile, come i motori, l'autopilota e il sistema di controllo del volo. Le porte statiche della pinna verticale fanno parte del sistema di "soppressione delle raffiche". Il controllo elettronico del motore (EEC) utilizza i dati sulla pressione dell'aria ambiente provenienti dall'ADRS **per gli algoritmi di controllo del motore così da ottimizzarne le prestazioni**. I dati sulla pressione statica della bocca del ventilatore viene utilizzata solo quando l'EEC stabilisce che i dati dell'ADRS sono inaffidabili. Se non sono disponibili dati sulla pressione ambiente, l'EEC assegna una modalità *failsafe* per il funzionamento del motore.
