## L'AEREO DALLA CODA DI CRISTALLO

8 settembre 1994. Il volo USAir 427 (1) sta operando un servizio di linea dall'aeroporto O'Hare di Chicago all'aeroporto di Palm Beach, in Florida, è previsto uno scalo all'aeroporto di Pittsburgh. Ma quel Boeing 737 si schiantava a Hopewell Township, in Pennsylvania, mentre era in avvicinamento alla pista 28 destra di Pittsburgh, all'epoca il principale hub di USAir. A bordo dell'aereo tutti i 132 occupanti (127+5) perdevano la vita.

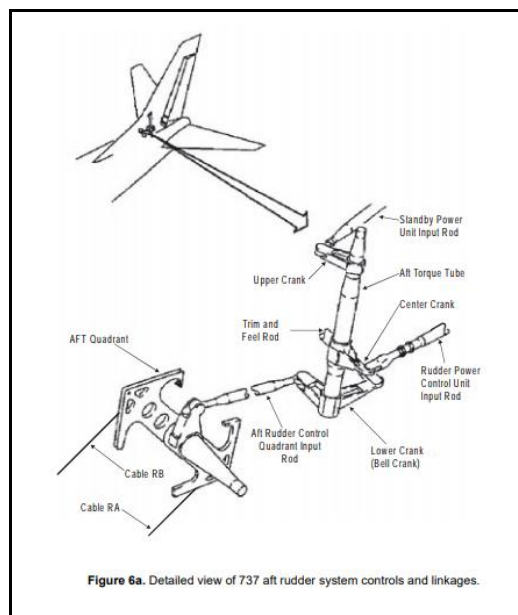
*Il National Transportation Safety Board stabilisce che la probabile causa dell'incidente del volo USAir 427 è stata la perdita di controllo dell'aeroplano dovuta al movimento della superficie del timone fino al suo limite. La superficie del timone si è probabilmente deviata in una direzione opposta a quella comandata dai*

*piloti a causa dell'inceppamento della slitta secondaria della servo-valvola del timone principale nell'alloggiamento della servo-valvola rispetto alla sua posizione neutra e dell'eccessiva corsa della slitta primaria. (2)*

Andando nel dettaglio del malfunzionamento, il problema risiedeva nel componente PCU (Power Control Unit).

*Posizionamento del componente che fu messo sotto indagine e suo dettaglio. (4)*

Gli investigatori determinarono che l'unità di controllo della potenza del timone recuperata in seguito all'incidente era molto più sensibile ai test al banco rispetto ad altre unità nuove di questo tipo. Davvero incredibile l'esatta dinamica del guasto: la valvola del servo, che rimane inattiva e fredda per gran parte del volo ad alta quota, si è bloccata dopo essere stata iniettata con il fluido idraulico caldo. Questa condizione specifica che si è verificata in meno dell'1% dei test di laboratorio, ha tuttavia spiegato il malfunzionamento del timone che ha causato l'incidente del volo 427. Fra l'altro l'inceppamento non aveva lasciato alcuna traccia dopo il suo verificarsi e si deve all'intuito di un ingegnere della Boeing il quale ha successivamente scoperto che un inceppamento in questa condizione (freddo/caldo) poteva anche portare la slitta a muoversi nella direzione opposta a quella comandata.
