DUE ATTERRAGGI, DUE CASI DI HULL LOSS

AAR – Safety Newsletter 31/2016 del 25 Agosto 2016

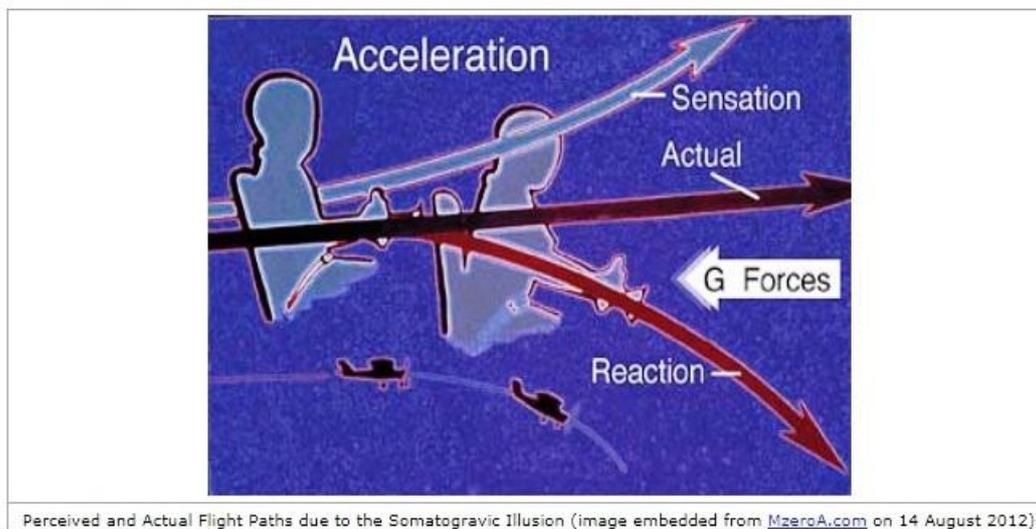
L'aereo atterrava nuovamente *very hard* ma ben 1400 metri oltre la testata della pista 12 la quale offriva una lunghezza di 2612 metri. Il carrello collassava e il velivolo in pratica scorreva sulla pista appoggiandosi sulla carlinga fermando la sua corsa 500 metri dopo la fine della pista. A parte qualche ferito occorso durante l'evacuazione, non si registravano vittime.

Immagine tratta dal sito Aviationknowledge
