FRENI SURRISCALDATI, MA PER I MEDIA “FUOCO & FIAMME”

Questo incidente avvenuto a Gatwick il 28 giugno 2024 e del quale l'otto maggio scorso è stato rilasciato il Rapporto investigativo (1) permette di evidenziare ancora una volta la pessima abitudine che hanno i media di terrorizzare l'opinione pubblica con titoli che non rispecchiano affatto quanto in realtà avvenuto.

Il Boeing 777 della British Airways stava decollando dall'aeroporto di Londra Gatwick dalla pista 26L con destinazione Vancouver, a bordo 13 membri di equipaggio e 334 passeggeri. (2)

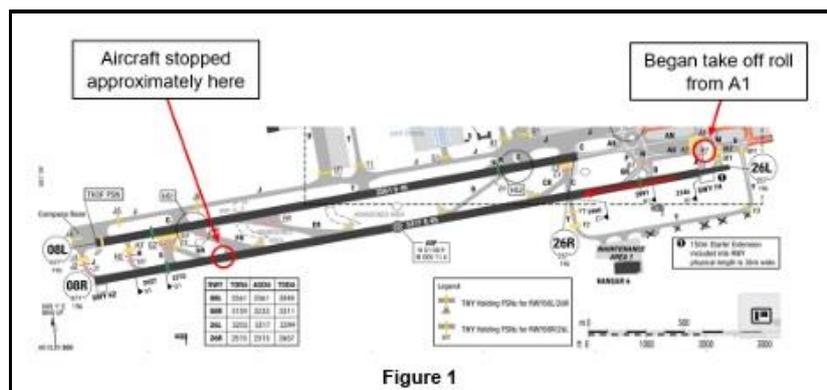
Ciò che è accaduto è di una semplicità disarmante quanto del tutto inusuale: quando l'aeromobile aveva raggiunto la fatidica V1, il copilota (che era il PF, Pilot Flying) ha inavvertitamente iniziato a ritardare le leve di spinta, invece di togliere la mano da esse per continuare il decollo ed effettuare il *lift off*.

Contemporaneamente, il comandante aveva chiamato “rotate” e mentre la velocità all'aria continuava ad aumentare fino a Vr 2 il copilota si rendeva conto del suo errore involontario e faceva avanzare di nuovo momentaneamente le leve di spinta, prima di eseguire la procedura RTO, ovvero di *Rejected Take Off*.

L'aereo si fermava prima delle ultime intersezioni della pista come da immagine sottostante. Il servizio di soccorso e antincendio dell'aeroporto è intervenuto sull'aeromobile e ha spento un incendio provocato dai freni caldi del carrello principale destro.
