UN DECOLLO AL RALLENTATORE

Aeroporto internazionale di Bogotà, Colombia, 11 marzo 2017.

Safety Newsletter 35/2019 del 19 luglio 2019

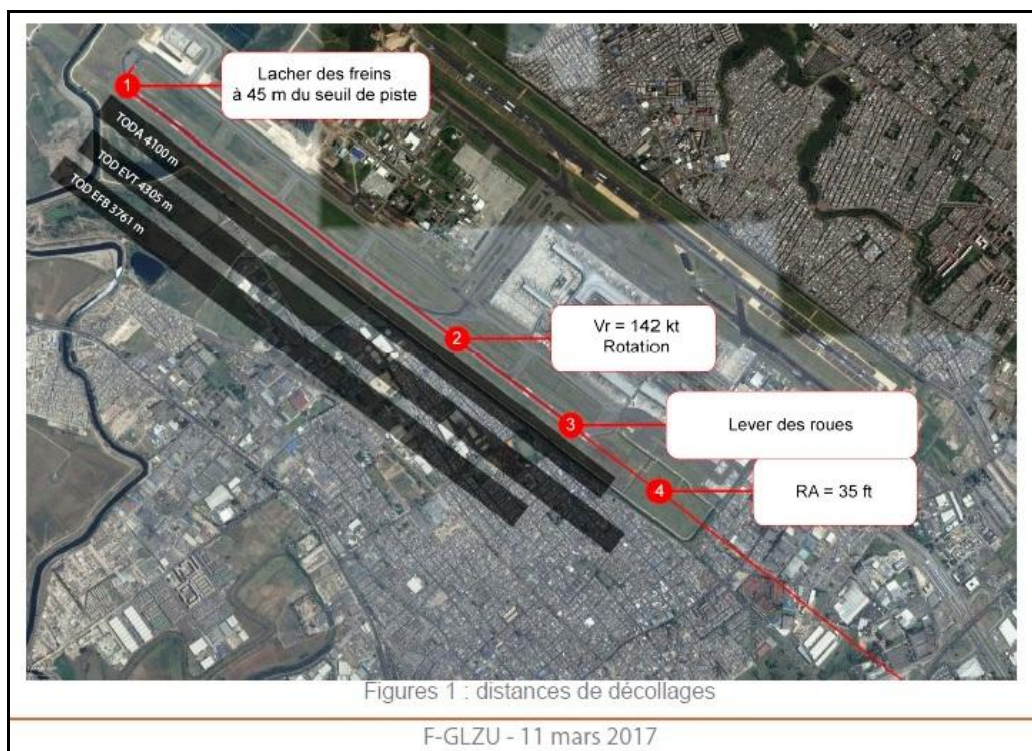
Il PF iniziava la rotazione quando veniva raggiunta la velocità di rotazione (VR). In quel momento l'aereo si trovava a 2.760 m dalla soglia 13R della pista (*punto 2 dell'immagine*). La velocità di rotazione del velivolo era ancora bassa. I tre membri dell'equipaggio hanno riferito di aver sentito l'allarme sonoro "PITCH PITCH PITCH". I carrelli di atterraggio principali hanno lasciato il suolo mentre l'aereo si trovava a 140 m dalla soglia opposta della pista di atterraggio (*punto 3 dell'immagine*).

L'aereo ha attraversato la soglia opposta della pista a 6 piedi. La fine della CWY è stata raggiunta a 20 piedi. La velocità a quel punto era V2 + 9 kt. L'aereo superava di 12 piedi le antenne ILS. La salita è poi proseguita senza ulteriori problemi e rispettando i margini regolamentari di separazione dagli ostacoli sul percorso di salita del secondo segmento.

Il grave incidente è stato causato da comandi di pitch-up del PF inadeguati che hanno aumentato il TOD (take off distance) di 424 m oltre il TOD teorico certificato tenendo conto delle condizioni operative vigenti quel giorno. Ciò ha aumentato significativamente il rischio di escursione longitudinale nella pista o di collisione con gli ostacoli.

Nel rapporto investigativo viene anche precisato che nell'ottobre 2017, tutti gli equipaggi di Air France A340 avevano ricevuto una formazione sulle nuove tecniche di rotazione. I primi risultati su questa misura (circa 600 voli) mostravano che gli equipaggi hanno modificato la loro tecnica in questa fase della corsa di decollo, il che ha avuto l'effetto di aumentare il tasso medio di rotazione (da 1,8°/s a 2,2°/s) e di ridurre il tempo stesso della rotazione.

Sia Air France che Lufthansa hanno inoltre attuato una misura precauzionale che consiste nell'introduzione di una riduzione fittizia della lunghezza disponibile della pista di 280 m (Lufthansa) e 380 m (Air France) nel calcolo delle prestazioni di tutti gli A340-300 per i decolli che avvengono dall'Eldorado Airport di Bogotá il quale è situato a 2.548 metri di altezza (AMSL) pari a 8.361 piedi.
