QNH RIPETUTAMENTE SBAGLIATO METTE A RISCHIO UN VOLO

23 maggio 2022. Un Airbus 320 della maltese AirHub Airlines, volo NSZ43112, (1) era decollato alle 09:30 dall'aeroporto di Stoccolma-Arlanda con destinazione l'aeroporto di Parigi-Charles de Gaulle. A bordo 4 membri equipaggio e 172 passeggeri. Quanto accaduto si può definire un gran pasticcio causato da un errato QNH più volte ripetuto che poteva tradursi in tragiche conseguenze.

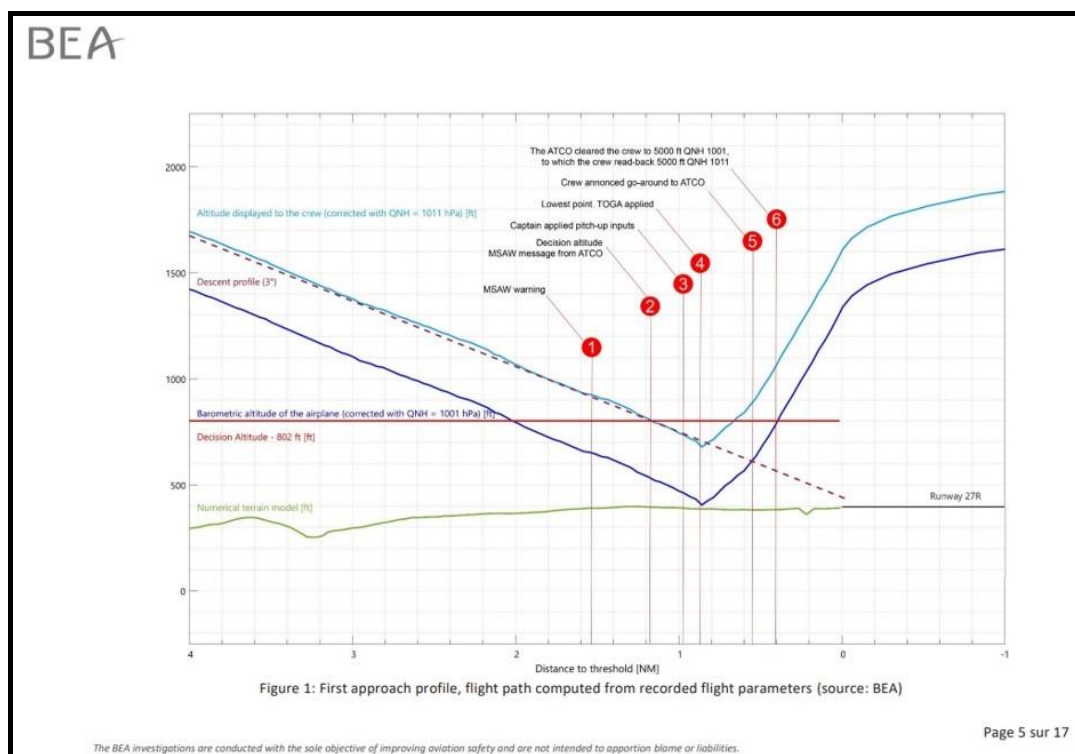
Figura 1 (dal rapporto BEA, pag. 5)

Alle **11:41:32** nella torre scattava l'avviso di quota minima di sicurezza (MSAW) al suolo (punto 1, figura 1).

Alle **11:41:41**, a 1,2 NM dalla soglia della pista e con una velocità verticale di -717 ft/min, l'aeromobile superava l'altitudine indicata di 802 ft QNH 1011 (537 ft QNH 1001, 122 ft RA), che corrispondeva all'altitudine di decisione. (Punto 2 Figura 1).

Alle **11:41:47** e durante il messaggio del controllore, ad un'altitudine indicata di 735 ft QNH 1011 (461 ft QNH 1001, 52 ft RA) e a 1 NM dalla soglia della pista, l'AutoPilota veniva disinserito e il capitano riprendeva quota. (Punto 3 Figura 1).

Tre secondi dopo, alle **11:41:50**, a un'altitudine indicata di 679 ft QNH 1011 (405 ft QNH 1001), l'altezza minima del radioaltimetro veniva registrata a 6 ft dal suolo. In questo momento l'aereo si trovava a 0,8 NM dalla soglia della pista e il comandante attivava il TOGA (punto 4 Figura 1).

Alle **11:42:00**, l'equipaggio di volo annunciava al controllore che stava effettuando un *go-around* (punto 5 Figura 1). A questa comunicazione il controllore rispondeva: "*Roger Red Nose 4 3 1 1, virare a destra sulla prua 3 6 0 e salire di quota" 5.000 ft, 1 0 0 1*".

L'equipaggio ha risposto con il precedente QNH errato, anch'esso non notato dalla Torre: "3 6 0 0" e salire a 5.000 ft su 1 0 1 1, Red Nose 4 3 1 1" (Punto 6 Figura 1).

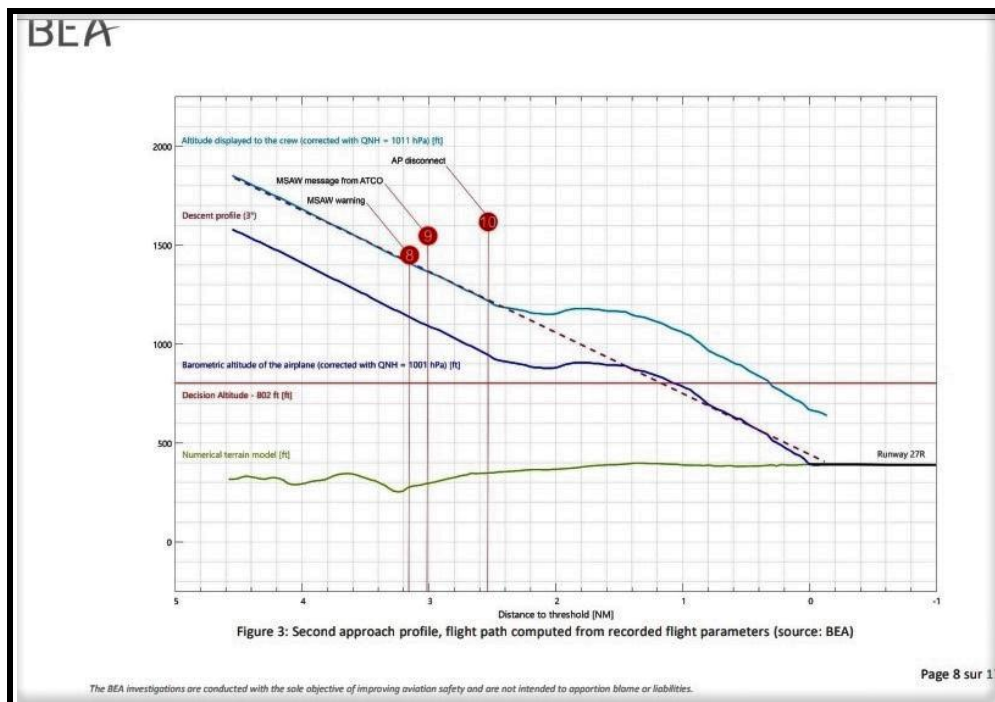
Figura 3 (Rapporto BEA, pag.8)

Alle **11:55:43** nella Torre si attivava un nuovo MSAW (Punto 8 Figura 3). L'aereo si trovava a un'altitudine indicata di 1.403 ft QNH 1011 (1.131 ft QNH 1001, 842 ft RA) e a 3,1 NM dalla soglia della pista.

Quattro secondi dopo, il controllore avvisava l'equipaggio dell'avviso MSAW: "Red Nose 4 3 1 1, ho appena ricevuto un... un avviso di terreno, è tutto ok?" (Punto 9, Figura 3).
