## EMBRAER 190: UN INCIDENTE DA NON SOTTOVALUTARE

Il 25 maggio 2016 un Embraer 190 della Air Canada (C-FHOS) era in volo da Boston a Toronto con 65 persone a bordo. Si trovava a livello 360 a 97 miglia nord-ovest di Boston e a 297 dalla sua destinazione quando entrambi i due IDG (*Integrated Drive Generators*) andavano offline, l'autopilota si disattivava con contemporanea entrata in funzione della turbina RAM. (1)

Rapporto del Transportation Safety Board of Canada A1600066 rilasciato l'11 settembre 2017-09-12

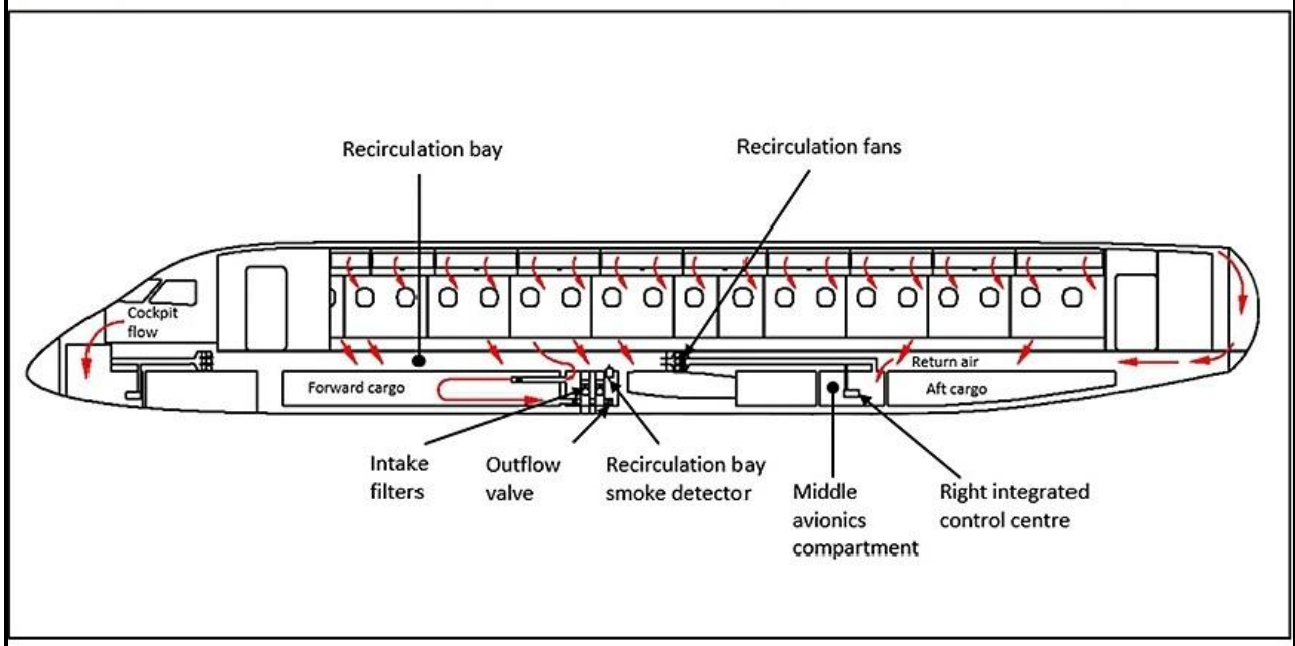
Figure 1. Schematic showing air recirculation on Embraer ERJ 190-100 IGW (Source: Air Canada, *E190 Aircraft Operating Manual*, Volume 2 (26 January 2015), section 2.21.20, p. P5, with TSB annotations.)

In questa immagine tratta da pagina 5 del rapporto è ben visibile la locazione del compartimento di avionica con la relativa posizione del centro controllo integrato destro.

Le sorprese sono venute allorchè si è analizzato cosa era avvenuto nel centro controllo integrato (RICC) situato nel compartimento sotto la cabina passeggeri.

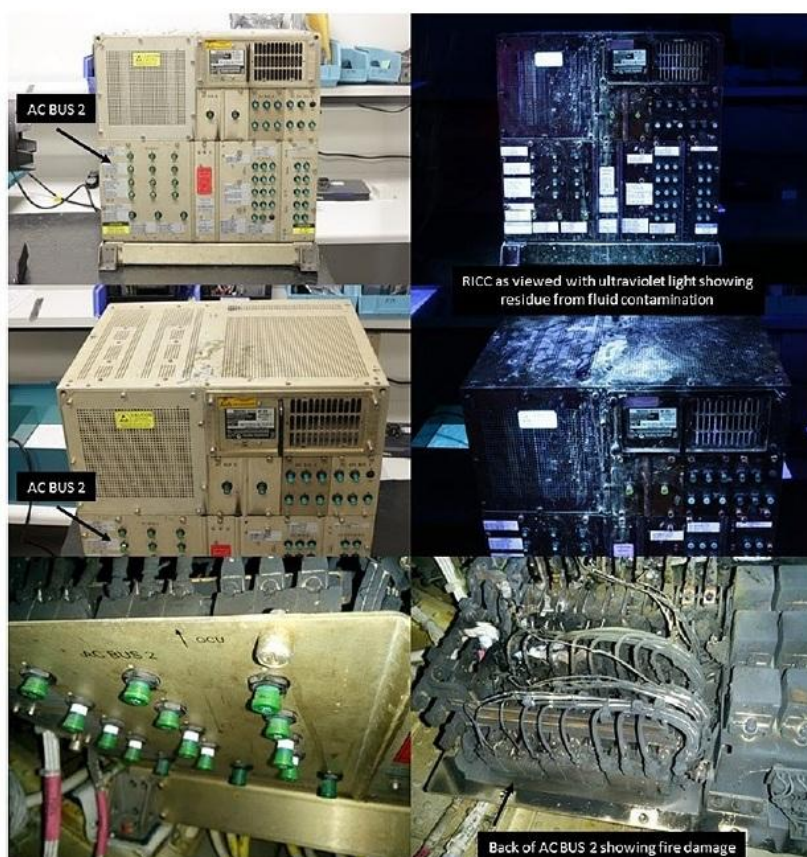
Si è appurato che era occorsa una caduta di liquido, probabilmente caffè o soft drinks non è stato determinato con certezza, sui componenti elettronici la quale aveva provocato un corto circuito agli apparati:

*"The fluid contaminant came into contact with electrical components in one of the alternating current bus bars. This caused arcing, which led to smoke and fire. The resultant component failures eventually disabled the main electrical system."* (4)

*In questa immagine tratta dalla pagina 20 del rapporto sono visibili i danni provocati dalla caduta del liquido e il successivo "corto" generato*

Ma per quale motivo nessun sensore ha fatto scattare l'allarme? Perché, annota il TSB, quando è mancata l'elettricità una ventola che avrebbe dovuto far circolare il fumo verso un rilevatore di

fumo (ed anche in cabina) non ha funzionato ed è per questo motivo e solo per questo che nessun allarme incendio è stato trasmesso nel cockpit.

Ed è per questo motivo, apprese le risultanze dell'inchiesta, che a gennaio 2017 l'Embraer ha sottomesso alle autorità competenti la proposta di cambiare la procedura di emergenza elettrica nonché la check list. Il nuovo testo include la seguente procedura:

**LAND AT THE NEAREST SUITABLE AIRPORT.**

**Limit the airspeed to 150 KIAS minimum, deploy the RAT manually, reset (set to off, then to auto) IDG 1 and IDG 2, start the APU, and set the emergency lights to off.<sup>16</sup>**
