## QUEL RITARDATO LIFT OFF A MELBOURNE, ANALOGIE CON AIR INDIA 171

20 marzo 2009, aeroporto di Melbourne. Un Airbus 340 della Emirates (1) è in fase di decollo diretto a Dubai; a bordo del volo EK407 si trovano 257 passeggeri e 18 membri di equipaggio.

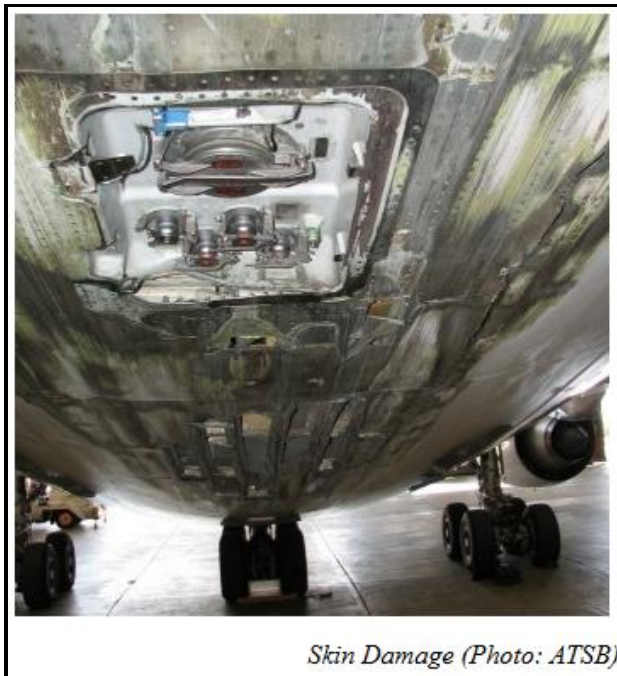
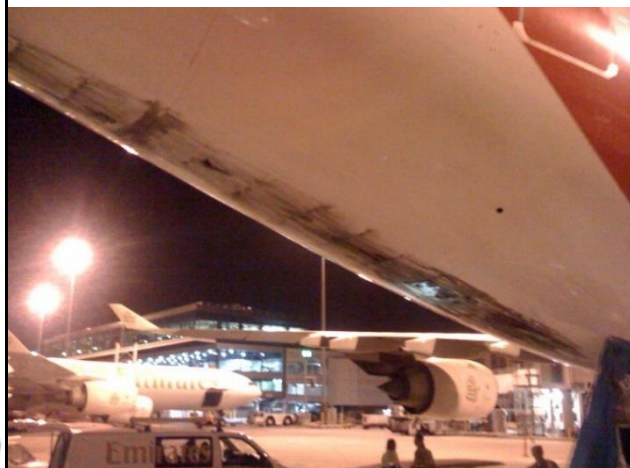
L'aereo decolla dalla pista 16 dell'aeroporto di Melbourne lunga ben 3657 metri, ma la percorre in pratica tutta, ha un *tail strike* colpisce le luci di fine pista e l'antenna localizzatrice che si trova oltre la fine della pista 16. In poche parole l'aereo ha ritardato a guadagnare quota e l'equipaggio a seguito dei danni riportati decideva di ritornare a terra. Il fumo aveva iniziato a riempire la cabina pochi minuti dopo il "problematico" decollo. L'aereo è atterrato pesantemente sulla pista 34 di Melbourne ed è stato in grado di rullare fino al piazzale dopo essere stato controllato dai servizi di emergenza. L'aereo ha subito gravi danni alla fusoliera specialmente nella parte della coda e diversi pannelli di accesso sono stati strappati durante il colpo di coda; l'atterraggio pesante ha poi causato ulteriori danni al carrello.

La ATSB, Australian Transportation Safety Board, ha investigato l'incidente, che comunque non ha provocato vittime, ed ha stabilito che **il primo ufficiale aveva inavvertitamente inserito un peso di decollo errato nella borsa elettronica di volo per calcolare i parametri di prestazione al decollo per il volo**. Il peso dell'aereo inserito nel computer portatile per i calcoli di decollo era inferiore di 100 tonnellate rispetto al peso effettivo al decollo di 362900 kg (799400 libbre).

- Il comandante era distratto mentre controllava i dati relativi alle prestazioni di decollo nella borsa elettronica di volo, per cui non ha rilevato il peso di decollo errato.
- Durante la procedura di conferma del foglio di carico, il primo ufficiale ha indicato 362,9 tonnellate come peso di decollo FLEX, anziché le 262,9 tonnellate registrate sul piano di volo principale, togliendo al comandante la possibilità di rilevare l'errore.

- L'equipaggio di volo, che volava con flotte miste, era esposto di routine a grandi variazioni dei pesi al decollo e dei parametri delle prestazioni al decollo, il che influenzava negativamente la loro capacità di formarsi un'aspettativa sulla “ragionevolezza” dei parametri calcolati delle prestazioni al decollo.
- La manovra di rotazione è stata avviata a una velocità troppo bassa per consentire all'aeromobile di alzarsi in volo, ma sufficiente a provocare un overpitch dell'aeromobile, con conseguente colpo di coda.
- L'applicazione della temperatura FLEX calcolata (elevata) durante il decollo a spinta ridotta ha portato a un'accelerazione ridotta, a un rollio di decollo prolungato e al successivo superamento della pista. (2)
