L'IMPORTANZA DELLO "STERILE COCKPIT"

Anche se pubblicato dopo 4 anni e 8 mesi il rapporto investigativo sull'incidente "serio" occorso a un ATR72 della TAROM in data 13 ottobre 2016 è pur sempre interessante e istruttivo.

NL 42/2021 ; 27 giugno 2021

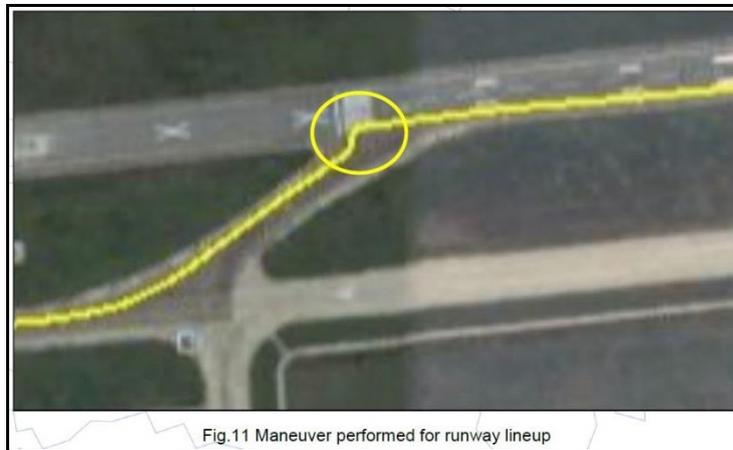
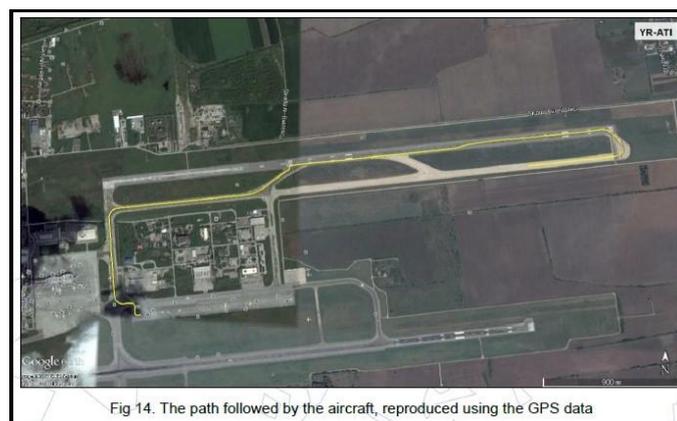
Dopo aver ottenuto l'autorizzazione al rullaggio, l'equipaggio di volo non ha applicato il concetto di Sterile Cockpit. All'ingresso della pista 08L, l'aeromobile ha inizialmente seguito la linea centrale gialla della taxiway W. Dopo essere entrato in pista ha girato a sinistra lasciando la linea gialla, poi ha girato a destra e si è allineato alla direzione delle luci del bordo destro della pista.

Immagini tratte dalle pagine 18 (sopra) e 21 (sotto) del rapporto

Tra le 21:29 e le 21:33, altri tre voli commerciali decollavano dalla pista 08L. In un successivo e più approfondito controllo da parte delle autorità aeroportuali sulla pista in questione venivano ritrovati pezzi di luci (elementi metallici e frammenti di vetro), identificati come luci di bordo pista. In particolare veniva appurato che 6 luci erano completamente mancanti dalle loro posizioni (numeri 3, 4, 5, 6, 14 e 16), tutte sul lato destro della pista 08L.

La causa del grave incidente è stata l'allineamento e il rullaggio per il decollo basandosi sulla linea delle luci di bordo destro della pista.

- Disattenzione dell'equipaggio durante questa fase del volo;
- Distrazione dell'attenzione dell'equipaggio durante questa fase del volo;
- L'aereo non ha seguito la linea che segna il centro della via di rullaggio W.
