## IL REGISTRATORE DEL VOLO AIR INDIA 171

Le indagini ancora aperte sul fatale incidente di volo occorso al Boeing 787 di Air India in data 12 giugno 2025, stanno mettendo in evidenza interessanti elementi dei quali vogliamo rendere partecipi i nostri lettori.

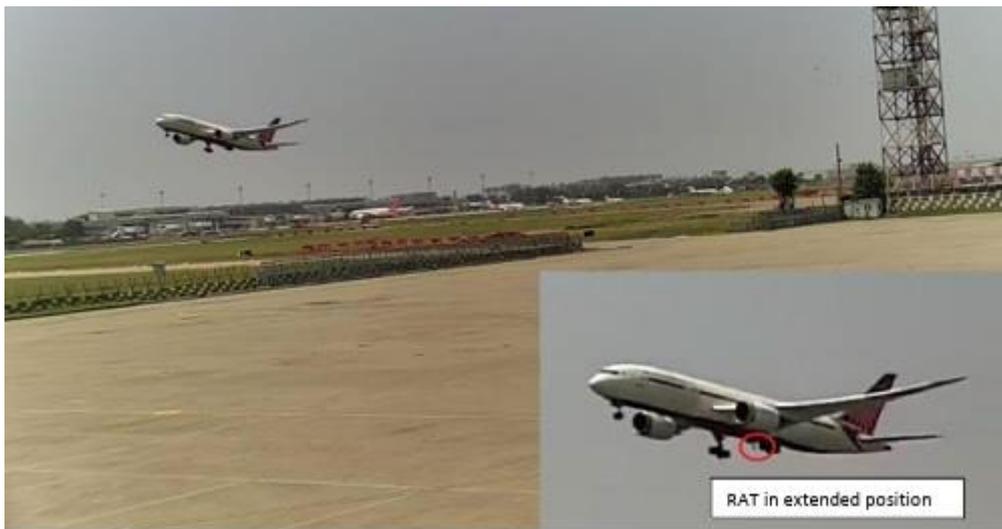
-08.08:47 Dalle telecamere dell'aeroporto risulta che in quegli attimi la RAT si mette in funzione. (5)
