LA COLLISIONE SUL POTOMAC DEL 29 GENNAIO SCORSO

NL 48/25 (23 Luglio 2025)

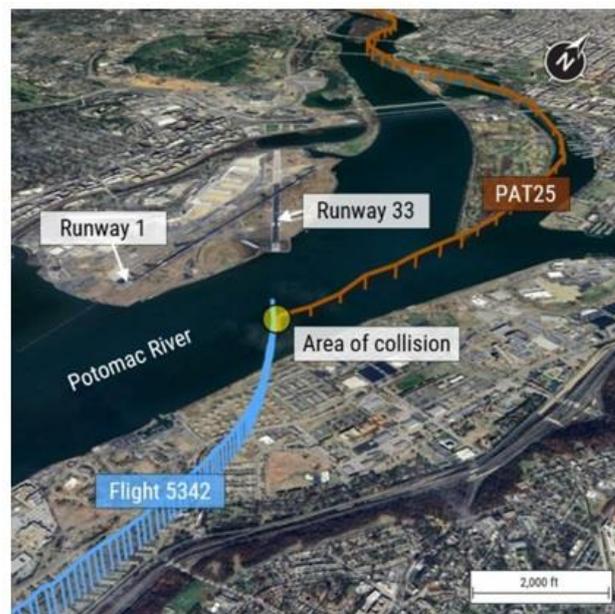
Figura 1

Nel valutare l'immagine che segue (4) la quale mostra le due traiettorie in avvicinamento, si tenga presente che l'incidente è avvenuto sotto il pieno e continuo controllo radar.

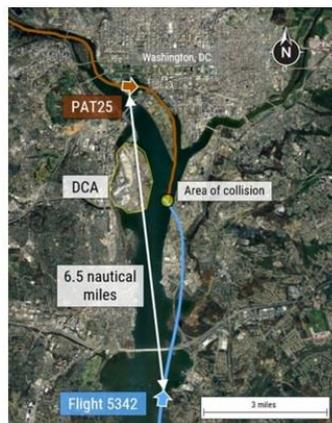
Alle **20:46:08**, l'equipaggio del PAT25 comunicava di avere il traffico in vista e richiedeva di mantenere la separazione visiva. Il controllore approvava la richiesta. In quel momento, la distanza tra i due velivoli era di circa 6,5 nm. La Figura 2 (5) mostra la posizione approssimativa di entrambe le tracce alle 20:46:02, quando il controllore informava per la prima volta l'equipaggio del PAT25 circa la presenza del volo 5342.

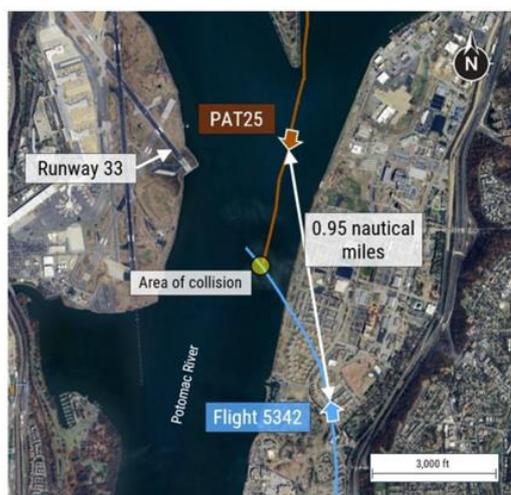
Figura 3

Alle **20:47:40**, l'equipaggio del volo 5342 riceveva un avviso di traffico automatico dal sistema di allerta traffico e prevenzione collisioni (TCAS) dell'aereo che riportava: "Traffico, traffico". In quel momento la situazione è quella illustrata dall'immagine che segue. (7)

La separazione fra le due tracce era di 0,95 miglia nautiche.
