TRE INCIDENTI SIMILARI A VELIVOLI AIRBUS

INCIDENT GRAVE	INCIDENT	INCIDENT GRAVE
Avion AIRBUS A320-251N immatriculé EI-NSF	Avion AIRBUS A321-252NX immatriculé PH-YHA	Avion AIRBUS A321-252NX immatriculé PH-YHC
Aer Lingus Teoranta	Transavia Airlines C.V.	Transavia Airlines C.V.
Transport commercial de passagers		
20 septembre 2024 vers 7 h 30 ¹	13 janvier 2025 vers 21 h 20	29 avril 2025 vers 10 h30
En croisière

E' questo il titolo del Bollettino della BEA (Bureau d'Enquetes et d'Analyses) emesso il 23 luglio scorso che ha investigato su tre incidenti avvenuti tutti durante la fase di crociera, tutti a velivoli Airbus, tutti aventi in comune problemi nelle comunicazioni radio, al transponder, al sistema ACAS. I dettagli sui tre voli in questione sono riportati nella su riportata tabella. Si tratta di tre incidenti dalle modalità simili che sono occorsi nel giro di appena 7 mesi (settembre 2024-Aprile 2025) a modelli 320-321. Due di essi hanno provocato pericolose perdite di separazione con altri velivoli. In realtà ci sarebbe ancora un altro punto in comune fra i tre incidenti: tutti sono avvenuti in cielo francese.

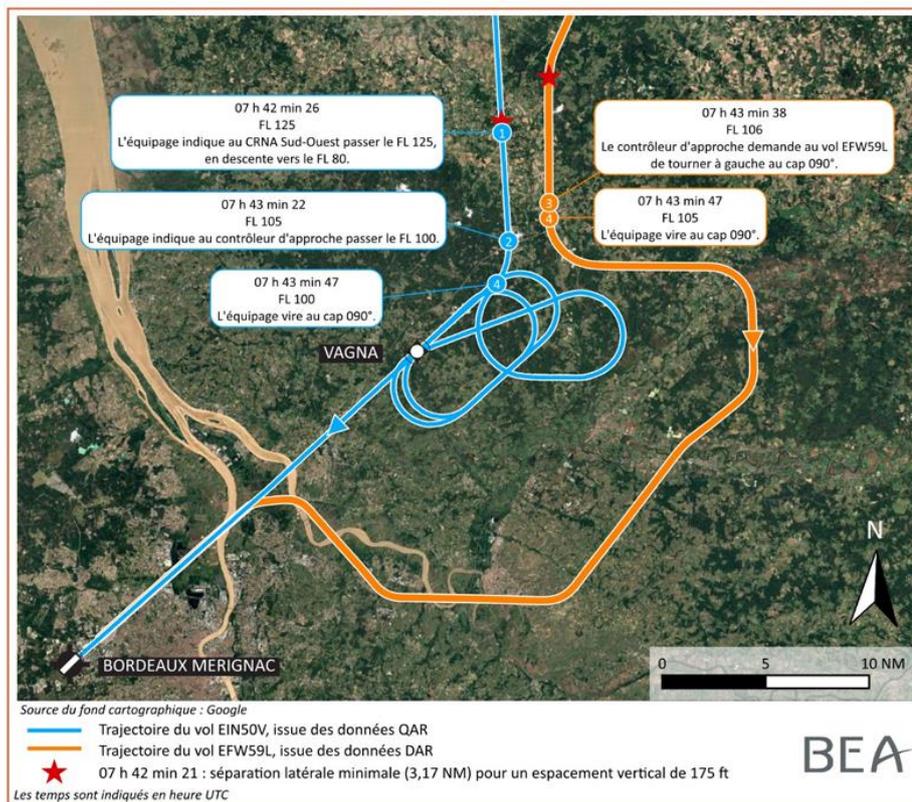
Figura 1

In questo contesto allo stesso tempo, la separazione minima tra il volo in questione e un altro velivolo (EFW59L) si riduceva a 3,2 NM lateralmente e circa 175 piedi verticalmente. (vedi Figura1 che segue)
Mentre l'Airbus di Aer Lingus era in discesa a livello 100 il contatto veniva ristabilito e l'aereo proseguiva secondo il piano di volo verso Bordeaux dove atterrava senza ulteriori problemi. (2)

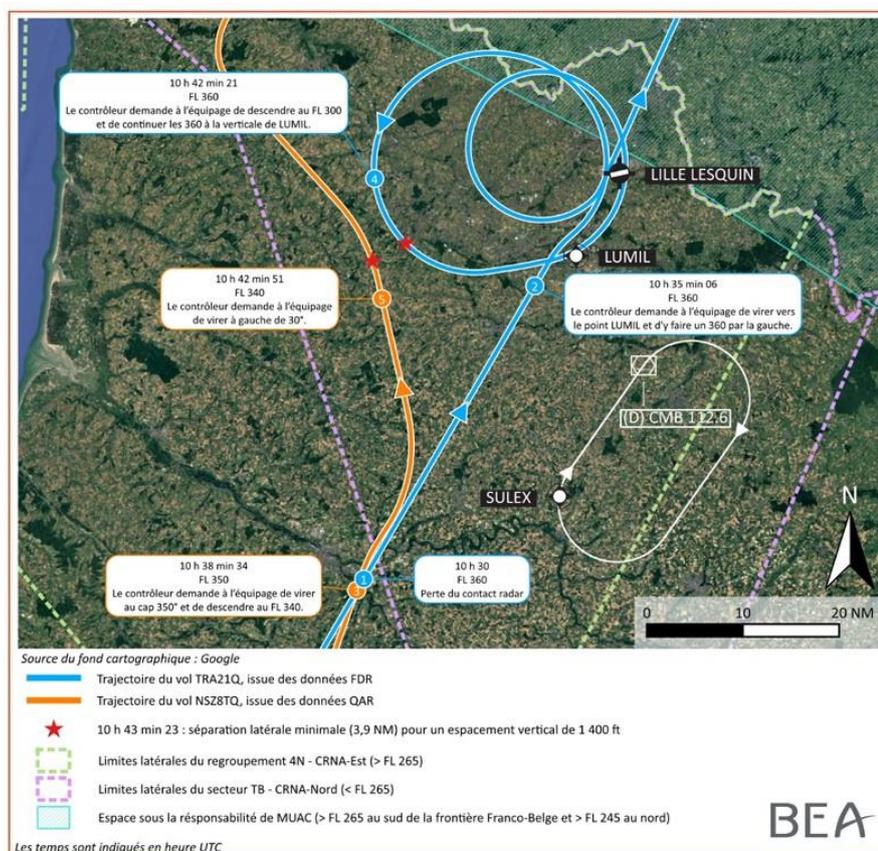
Figura 2

• **Volo Transavia del 29 Aprile 2025.** Nuovamente un Airbus A321-200N di Transavia. (4) Questa volta l'aereo era in rotta a FL360 a circa 60 nm a nord di Parigi, quando il transponder non ha più inviato dati ADS-B e il contatto radar è stato perso. Il Controllo del Traffico Aereo di Maastricht non ha accettato l'aereo senza transponder, pertanto all'equipaggio è stato ordinato di effettuare diverse *holding pattern* di 360 gradi. Un Boeing 737-8 MAX di Norwegian Air Shuttle, in rotta anch'esso a FL360 a circa 30 nm a sud-ovest dell'ultima posizione trasmessa dal Transavia, ha iniziato a virare a sinistra verso ovest scendendo a FL350. L'aereo è poi tornato verso nord-est sorvolando la costa di Dunkerque. Il 5 giugno 2025, la BEA francese ha segnalato che si era verificata una perdita di separazione tra i velivoli mentre il Transavia "ha effettuato diversi circuiti a 360° su richiesta del controllo del traffico aereo di CRNA Est" dopo che l'UAC di Maastricht aveva rifiutato il volo. L'evento è stato classificato come incidente grave ed è anch'esso oggetto di indagine da parte della BEA. Entrambi i velivoli hanno poi proseguito verso le loro destinazioni senza ulteriori incidenti. L'aereo è riuscito a ripartire per il volo di ritorno con un ritardo di circa 90 minuti. L'agenzia francese BEA ha riferito: "Il controllo del traffico aereo ha perso il contatto radio e radar mentre l'aereo era

in crociera a FL330. L'equipaggio ha proseguito la discesa verso destinazione. Il contatto è stato ristabilito a FL100."

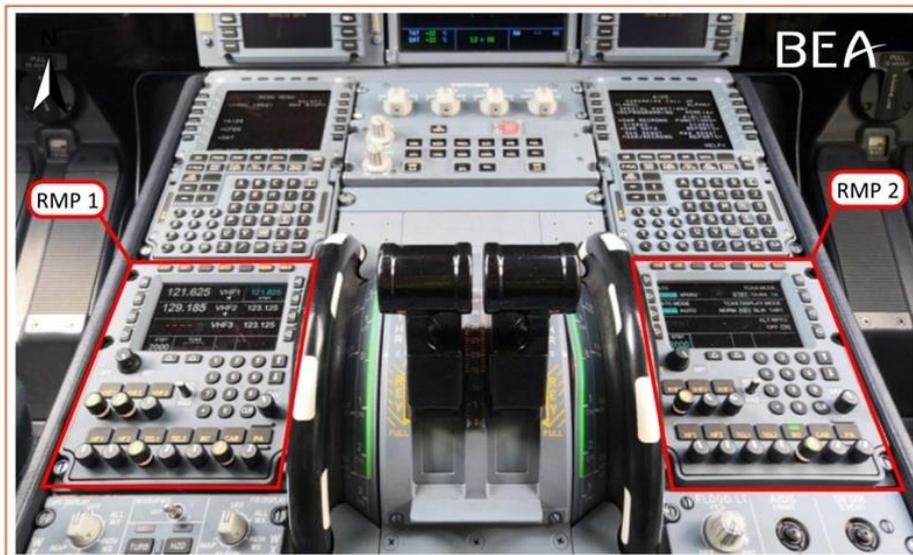
Figura 3

Le investigazioni. Avendo i guasti interessato entrambi gli apparati RMP (Radio Management Panel) degli Airbus, l'attenzione degli investigatori ha puntato sul DRAIMS (Digital Radio and Audio Integrated Management System) il quale fa parte del sistema di comunicazione e non solo (vedi Figura 3). Il complesso apparato contribuisce alle funzioni di comunicazione (radio VHF/HF, SATCOM, interfono di cabina, ecc.), di allerta audio (FWS, TAWS), di sorveglianza (transponder, ACAS) e di radionavigazione (MMR, DME, VOR, ADF). Tutte funzioni essenziali per un sicuro svolgimento del volo.
