UN NEAR-MISS A SCHIPHOL

NL 50/2021 ; 23 settembre 2021

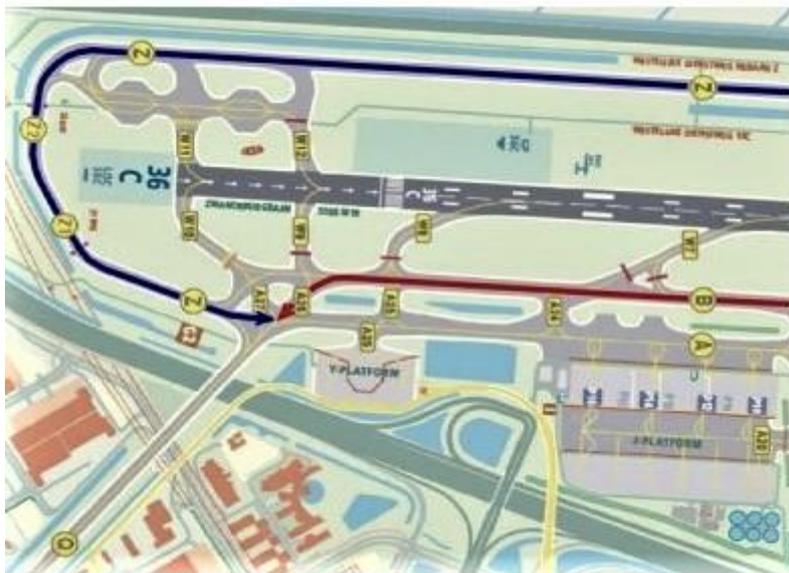
In blu, contrassegnato con "Z" il tragitto dell'aereo in atterraggio della easyjet. La linea rossa contrassegnata dalla lettera "B" è il tragitto percorso dell'aereo scandinavo. Giunto all'incrocio "A28" l'aereo della Scandinavian si sarebbe dovuto fermare per far passare l'Airbus della easyjet.

Quando i due aerei si sono avvicinati l'uno all'altro all'incrocio delle vie di rullaggio, l'equipaggio di SE-DOY non dava la precedenza come da istruzioni ricevute. La collisione tra i due aerei è stata evitata, perché il pilota dell'Airbus 320 di easyjet frenava di colpo in emergenza. La punta dell'ala destra di G-EZWY passava a breve distanza davanti all'altro Airbus.

Alle **19.37:30** l'equipaggio di G-EZWY informava SE-DOY che era appena avvenuta una quasi-collisione. Secondo i dati radar, la distanza minima tra le antenne dei due aerei che emettono i segnali radar era di circa 42 metri. Tuttavia, data l'imprecisione del sistema radar, la distanza tra queste antenne e le estremità alari anche tenendo conto della posizione delle antenne sulla fusoliera, **non rappresenta l'effettiva distanza più breve tra i due aerei**. Facendo riferimento alle dichiarazioni dell'equipaggio di G-EZWY, la distanza tra la loro cabina di pilotaggio e la punta dell'ala destra di SE-DOY è stata stimata tra 5 e 10 metri. Anche se l'esatta distanza esatta tra i due aerei non è stata determinata, è chiaro che è avvenuta una quasi collisione tra i due aerei la quale è stata evitata solo perché l'equipaggio di G-EZWY ha effettuato un efficace arresto di emergenza.

E' sempre preferibile, annota il rapporto, ripetere le istruzioni di arresto e continuare a rimanere in contatto con gli equipaggi, finché questi non hanno un quadro chiaro della situazione e la possibilità di commettere errori è ridotta.
