QUEL PORTELLONE STACCATOSI DALLA FUSOLIERA

NL 51/25 (08 Agosto 2025)

Air-accidents.com

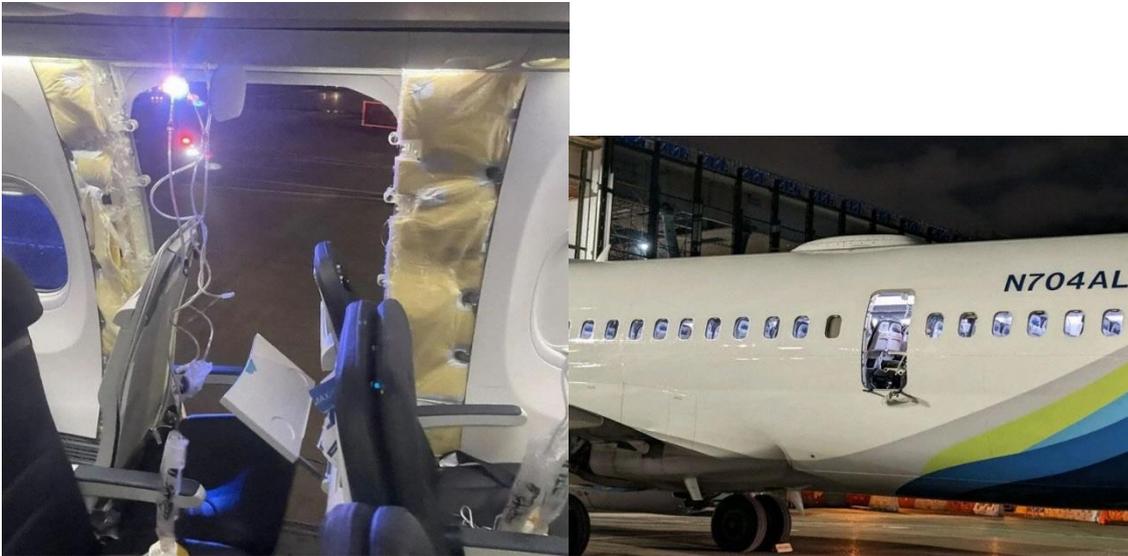
Le immagini che vi mostriamo hanno fatto il giro del mondo. Era il 5 gennaio 2024, quando un Boeing 737-9 operato da Alaska Airlines, volo 1282, subiva il distacco in volo della porta di uscita centrale (MED) sinistra con relativa rapida depressurizzazione. (1) Tutto ciò avveniva 6 minuti dopo il decollo dall'Aeroporto Internazionale di Portland (PDX) durante la fase di salita a circa 14.000 piedi di altezza. Un assistente di volo e 7 passeggeri riportavano ferite lievi; il comandante, il primo ufficiale, 3 assistenti di volo e 164 passeggeri sono rimasti illesi ma l'aereo ovviamente ha subito danni sostanziali.

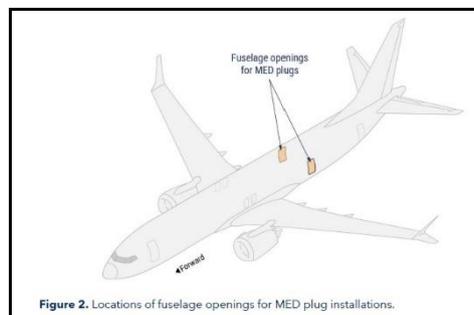
L'aereo presentava un foro nella fusoliera nel punto in cui era stata installato il finestrone sinistro (una struttura rettangolare della fusoliera larga circa 73 cm e alta 149 cm). I componenti del telaio della fusoliera che circondavano il foro, inclusi raccordi e gruppi associati all'installazione erano notevolmente danneggiati così come pure i sedili dei passeggeri e l'interno della cabina situati più vicino al foro che si era creato nella fusoliera. Tutti i pezzi "persi per strada" sono stati rintracciati a terra lungo la traiettoria di volo dell'aereo.

Figure 2. Locations of fuselage openings for MED plug installations.
