## PRIMO RAPPORTO SUL FINESTRINO ROTTO DI MALTA AIR

NL 51/26 (18 Agosto 2026)

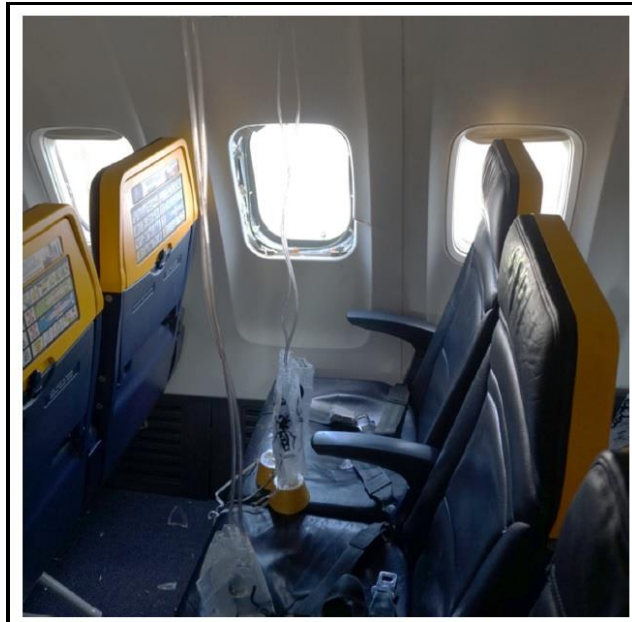
L'ispezione dell'aeromobile ha rivelato agli investigatori che il motore n. 2, un modello CFM56-7B26 della CFM International (2) ha subito il distacco di una pala della ventola, con conseguente impatto di frammenti del motore sulla fusoliera e sullo stabilizzatore orizzontale destro. La sezione pressurizzata della fusoliera è stata perforata sia attraverso il finestrino della cabina passeggeri situato nella fila 11, sia nel rivestimento del lobo inferiore della fusoliera dietro la carenatura di raccordo tra l'ala destra e la fusoliera.

Sono stati riscontrati vari ulteriori altri danni da impatto sulla carenatura di raccordo tra l'ala destra e la fusoliera, un'ammaccatura con sbavature di vernice sul rivestimento della fascia del finestrino della fusoliera. La copertura della ventola interna ha subito danni alla rivestitura in prossimità dello sportello di accesso all'olio del generatore di azionamento integrato.

*Il finestrino della fila 11 dopo l'incidente*

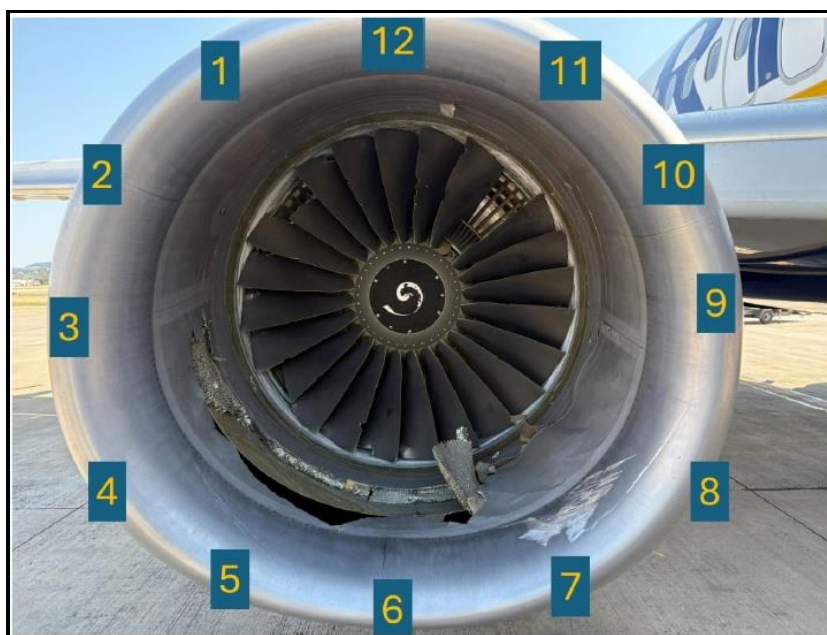
Resti di uccelli, comprese piume, sono stati recuperati dalla faccia anteriore del radiatore dell'olio, da uno dei bracci di collegamento dello sportello di blocco dell'invertitore di spinta e dalla parte inferiore della carcassa della ventola del motore in prossimità della flangia divisa dell'invertitore di spinta. I resti, insieme ai campioni prelevati dalla ventola e dalle lame sono state consegnate al Laboratorio di identificazione delle piume dello Smithsonian Institution di Washington, DC, per essere esaminate.

Da un'analisi dei registri di manutenzione del motore è emerso che le pale della ventola erano state sottoposte a ispezioni a ultrasuoni in conformità ai bollettini di servizio l'11 novembre 2025 e, più recentemente, il 24 maggio 2026, 253 cicli prima del volo in cui si è verificato l'incidente, senza che fossero riscontrate anomalie. Il bollettino fra l'altro prescrive ispezioni a ultrasuoni iniziali e periodiche del lato concavo e convesso dell'incastro a coda di rondine delle pale della ventola, per individuare eventuali segni di sviluppo di crepe.

Il team investigativo è a conoscenza di precedenti eventi FBO che hanno coinvolto modelli di motore simili e che hanno causato danni alle prese d'aria o alle cappottature dei motori e alle strutture della fusoliera, ed è specificatamente su questo aspetto che si stanno accentrando le indagini. L'accertamento di eventuali analogie o dettagli rilevanti tra il presente incidente e gli eventi precedenti è ancora oggetto di indagine.

*Foto del motore destro incidentato*
