“FATIGUE” PRESENTE IN DUE RECENTI INCIDENTI

NL 52/2021 ; 12 ottobre 2021

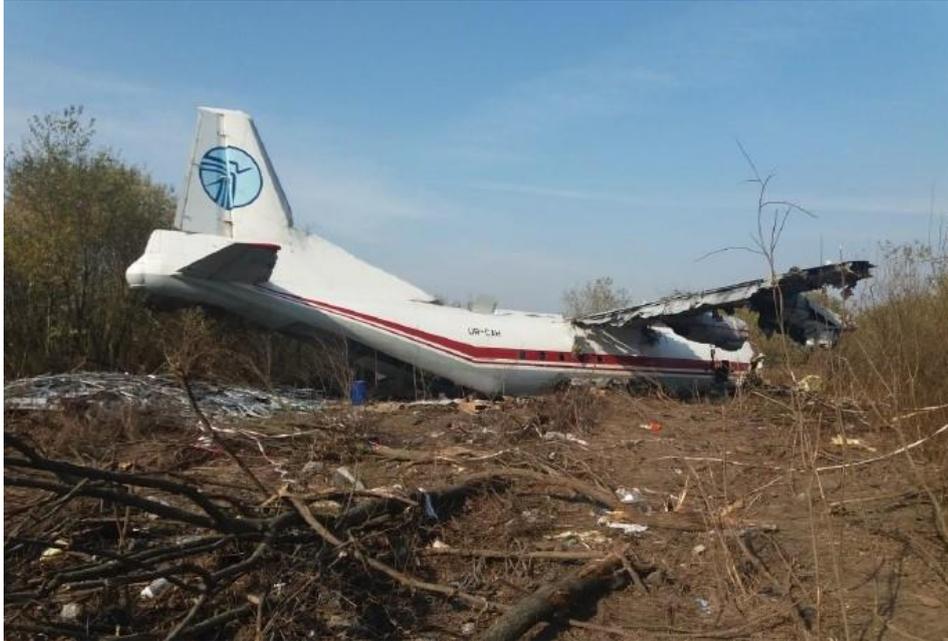
Dopo che il volo è stato autorizzato ad atterrare, il velivolo è sceso significativamente al di sotto della pendenza di planata. Ad una distanza di 3,3 km dalla pista, l’aereo era sceso ad un’altitudine di 100 metri. Ad un’altitudine di 60 metri, è scattato l’allarme dell’altezza di decisione raggiunta, al quale tuttavia nessun membro dell’equipaggio reagiva. Ad una distanza di 1359 metri dalla soglia della pista, ad un’altitudine di 5-7 metri, l’aereo infine si è scontrato con degli alberi e si è schiantato.

Il rapporto indica quale causa più probabile dell’incidente, avvenuto in condizioni di fitta nebbia, l’incapacità dell’equipaggio di eseguire il volo nelle condizioni strumentali a causa della **probabile eccessiva stanchezza fisica**, che ha portato a una discesa involontaria dell’aereo al di sotto del sentiero di planata con la conseguenza dell’impatto con il terreno.

Quali fattori contribuenti il rapporto indica il probabile superamento del peso al decollo dell'aeromobile durante la partenza dall'aeroporto di Vigo, fatto questo che avrebbe comportato un aumento del consumo di carburante, il cui residuo non ha permesso di eseguire il volo verso l'aeroporto alternato di Boryspil.

Immagine dell'Antonov 12 precipitato durante la fase di avvicinamento a Lviv. (foto tratta dal rapporto investigativo)
