## LA CORRETTA POSTURA IN CASO DI EVACUAZIONE CON SCIVOLI

Commentando un recente rapporto investigativo pubblicato dal Japan Transport Safety Board intendiamo fornire ai nostri lettori una utile indicazione circa la corretta postura da tenere nel caso di evacuazione dall'aereo via scivoli, augurando che non vi capiti un evento in cui essa sia necessaria, ovviamente.

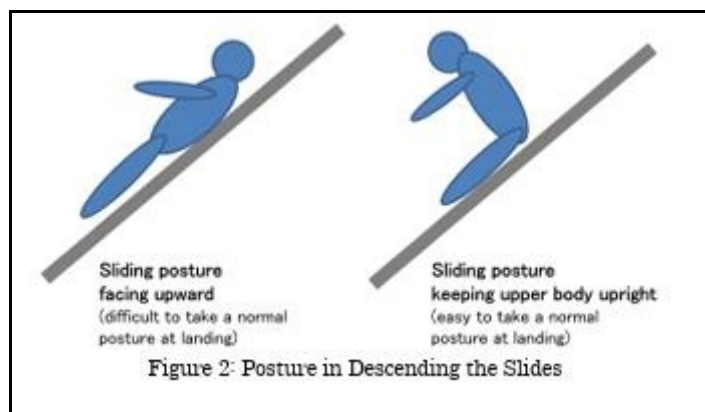
La questione è ben illustrata in questa immagine che segue la quale mostra a sinistra la postura sbagliata e a destra quella corretta, la quale permette a fine scivolata di usare mani e braccia per un arrivo "dolce".

Avverte il Rapporto di diversi incidenti già avvenuti in precedenti casi di evacuazione con scivoli durante i quali alcuni passeggeri avevano riportato lesioni alla parte bassa della schiena. Infatti, senza nessuno a terra presente ad aiutare chi scivola, si finisce sul terreno duro della pavimentazione aeroportuale procurando danni sia alle mani come alla parte bassa della schiena.

La conclusione del Rapporto precisa che la causa probabile di questo incidente risiede nel fatto che, durante un'evacuazione non di emergenza utilizzando gli scivoli, il passeggero infortunato sia sceso dallo scivolo in posizione supina, è atterrato con la parte bassa della schiena a terra riportando così gravi lesioni. È probabile che la posizione assunta dal passeggero sia da imputare al fatto che non erano presenti istruzioni di sicurezza su quale postura sicura assumere durante la fase di uscita facendo uso degli scivoli.

Il rapporto si concludeva affermando che è importante che i vettori aerei che gestiscono aeromobili dotati di scivoli informino i passeggeri della postura da assumere quando scendono dagli scivoli e chiedano ai passeggeri di prestare assistenza per aiutare gli altri passeggeri a terra. In merito il rapporto diramava le relative raccomandazioni ai vettori.
