L'INCIDENTE AL VOLO DELTA 185 MALPENSA-JFK

NL 61/25 (03 Ottobre 2025)

Air-accidents.com

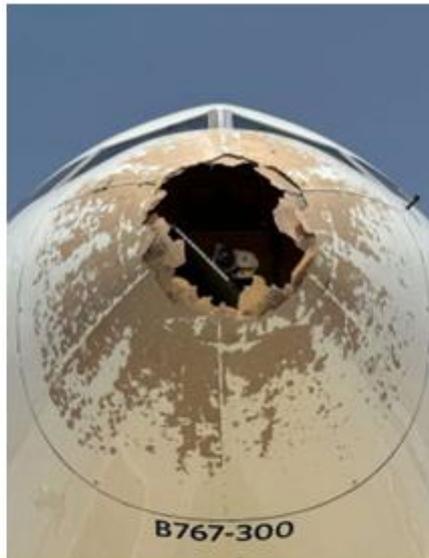
Foto 1: danni al radome.

- foro nel *radome* di dimensione 27"x 30";
- antenna radar meteorologica con 20 colpi di grandine;
- segmento posteriore del motore n. 2 colpito in 18 punti dalla grandine;

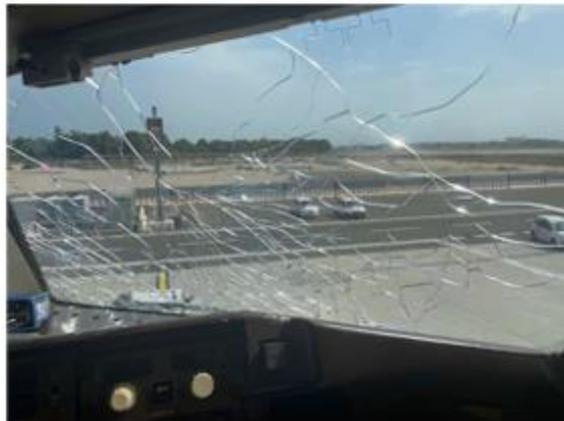
Foto 2: danni al parabrezza del primo ufficiale.

- vetro esterno del parabrezza R1 del copilota frantumato dalla grandine;
- lente della luce di atterraggio dell'ala destra frantumata;
- lente superiore della luce anticollisione frantumata;
