## SFIORATA TRAGEDIA A NIZZA

NL 67/25 (02 Novembre 2025)

[Air-accidents.com](http://Air-accidents.com)

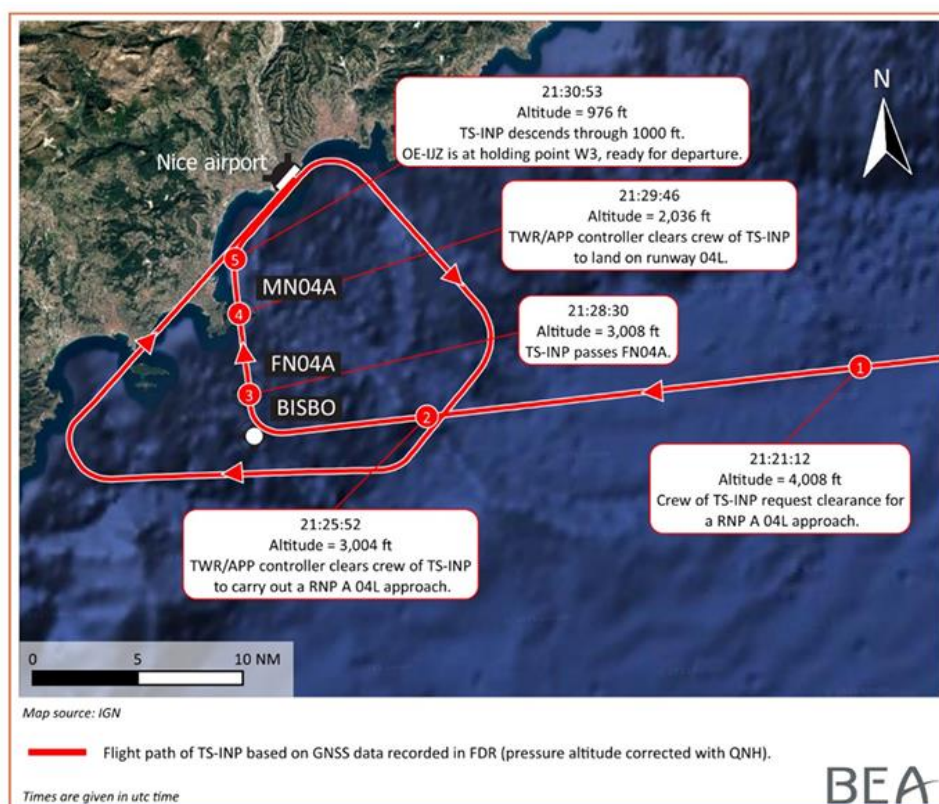
Figura 1: avvicinamento finale, punti 1/5

Alle **21:21**, il controllore TWR/APP chiede all'equipaggio della Nouvelair di confermare la volontà di effettuare un avvicinamento RNP su pista 04L. L'equipaggio confermava di voler effettuare un RNP A 04L (vedi Figura 1, punto **1**). Il controllore TWR/APP autorizza la discesa a 3.000 piedi fino al waypoint BISBO. L'equipaggio ha osservato che la Promenade des Anglais era visibile ed eseguiva la lista di controllo dell'avvicinamento.

Alle **21:25**, il controllore TWR/APP autorizzava l'equipaggio di Nouvelair a procedere per l'avvicinamento RNP A alla pista 04L dopo BISBO. L'equipaggio ripeteva correttamente le istruzioni ricevute (punto **2**). Contemporaneamente, sulla frequenza GND, il controllore RAMP/GND istruiva l'equipaggio easyJet di attendere al punto di attesa A1 della pista 04L chiedendo loro di passare alla frequenza della torre

Alle 21:27, il controllore TWR/APP autorizzava l'equipaggio easyJet ad allinearsi sulla pista 04R e attendere. L'equipaggio ha risposto negativamente e ha chiesto di attendere al punto di attesa W3 perché *"the cabin was not ready"*. Il controllore TWR/APP approvava questa richiesta. Alle 21:28, Nouvelair superava il punto FN04A in discesa verso MN04A (punto 3). L'autopilota era in modalità FINAL APP.

Alle 21:30, il controllore TWR/APP ha autorizzato l'equipaggio Nouvelair ad atterrare sulla pista 04L (punto 4) e l'equipaggio ha ripetuto correttamente l'autorizzazione. L'aereo superava il punto MN04A a 2.000 piedi in discesa. Veniva seguita una rotta di 357°. Il PF disattivava il pilota automatico. Trenta secondi dopo, il PF ha effettuato una virata a destra da una prua di 360° a una prua di 040°. Il PF segnalava di avere la pista in vista.

Alle 21:30:53, il superamento dei 1.000 piedi è stato segnalato dall'indicatore automatico di quota del radioaltimetro (punto 5). La velocità indicata dell'aereo era di 138 kt e la sua velocità di discesa di 1.100 ft/min. L'aereo si trovava su una rotta di 015° in virata a destra a 3,4 NM dalla soglia 04R. Nello stesso momento, il PM di easyJet comunicava al controllore TWR/APP che si trovava al punto di attesa W3 della pista 04R e che erano pronti per il decollo.

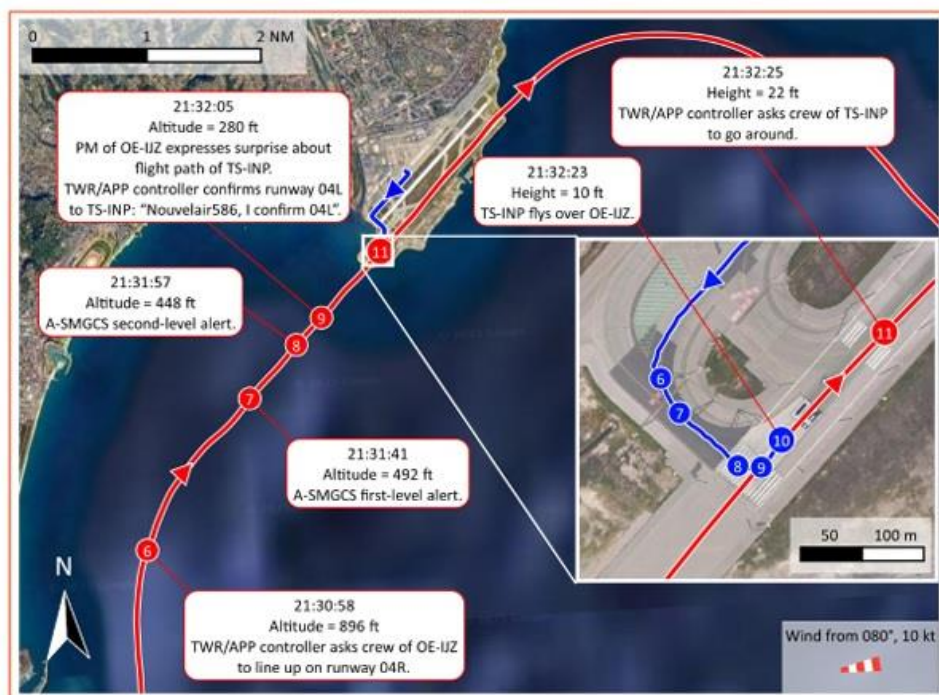
Figura 2: pista in vista, punti 6/11

Alle 21:30:58, il controllore TWR/APP ha chiesto all'equipaggio easyJet di allinearsi sulla pista 04R e di attendere (vedi Figura 2, punto 6). L'equipaggio ripeteva correttamente la comunicazione. Alle 21:31:25, Nouvelair è sceso a 560 piedi con una rotta di 051°. Alle 21:31:36, l'aereo era allineato con l'asse della pista 04R. È sceso a 527 piedi a 1,8 NM dalla soglia della pista 04R. Alle 21:31:41, il primo livello di allerta (allerta ambra) di un'incursione in pista generato dal sistema A-SMGCS è stato attivato nella torre di controllo (punti 7 e 7); quando easyJet è entrato nella pista 04R. In quel momento Nouvelair era a 492 piedi in discesa a

circa 1,6 NM dalla soglia della pista 04R. Alle 21:31:57 è stato attivato il secondo livello di allerta (allarme visivo e acustico rosso) (vedi punti 8 e 8). Nouvelair era a 448 piedi in discesa a circa 1 NM dalla soglia della pista 04R.

Alle 21:32:05, Nouvelair si trovava sulle strisce di soglia della pista 04R in virata a sinistra per allinearsi sulla linea centrale della pista (punto 9). Il PM di easyJet vedeva l'Airbus Nouvelair in fase di avvicinamento finale ma non percepiva alcun conflitto. Nouvelair si trovava a 0,7 NM dalla soglia della pista 04R, in discesa a 278 piedi con una velocità indicata di 141 kt e una velocità di discesa di circa 1.200 piedi/min (punto 9). Allo stesso tempo, il controllore TWR/APP contattava l'equipaggio Nouvelair per confermare la pista 04L: "Nouvelair 586, confermo 04L". L'equipaggio ha risposto che si trovava in fase di avvicinamento finale alla pista 04L: "Avvicinamento finale 04L". Il controllore ha nuovamente autorizzato l'equipaggio ad atterrare sulla pista 04L: "Autorizzati ad atterrare sulla 04L". Durante questo scambio, l'aereo si trovava a circa 0,7 NM dalla soglia della pista 04R, in discesa da 258 a 158 piedi, e continuava la sua discesa. Nei secondi successivi si attivavano i segnali acustici automatici a 100, 50, 40 e 30 piedi.

Alle 21:32:23, l'Airbus Nouvelair ha sorvolato l'Airbus easyJet, che era fermo e allineato con la linea centrale della pista 04R (punti 10 e 10). Il valore dell'altitudine radio di Nouvelair è sceso da 39 piedi a 10 piedi in un secondo, prima di risalire a 24 piedi nel secondo successivo. Alle 21:32:25, il controllore TWR/APP comandava all'equipaggio Nouvelair di eseguire un go-around (punto 10). In quel momento, sull'aereo si attivavano i segnali acustici automatici di 20 piedi e "retard". L'equipaggio Nouvelair eseguiva un mancato avvicinamento.

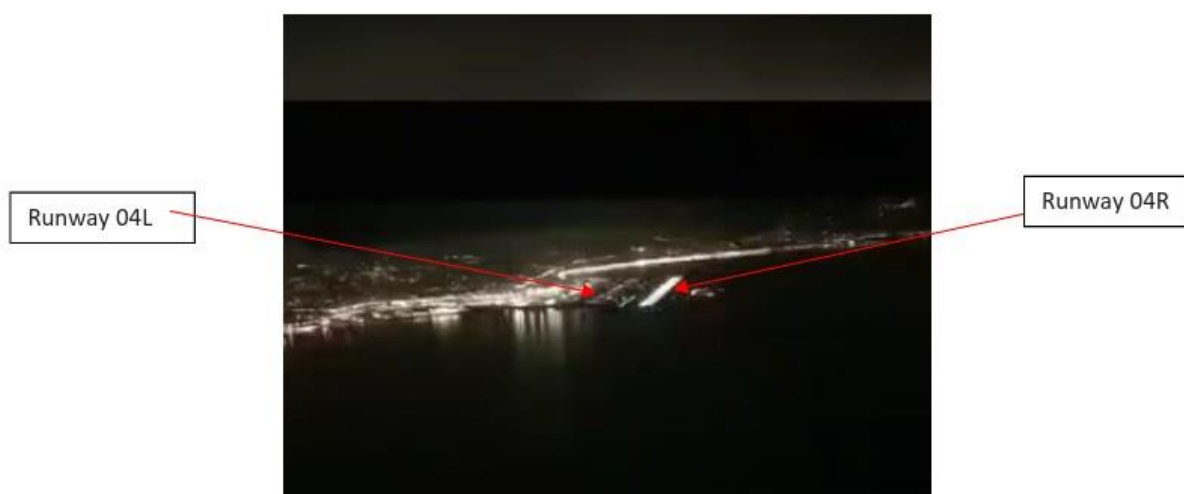
La tragedia è stata davvero sfiorata e il rapporto del BEA ha fornito una prima spiegazione agli eventi del 21 settembre, evidenziando un problema di visione nell'illuminazione delle piste aeroportuali.

*Figure 10: image taken from a video of an approach at night, date not known, brightness level of 04L and 04R lighting not confirmed*

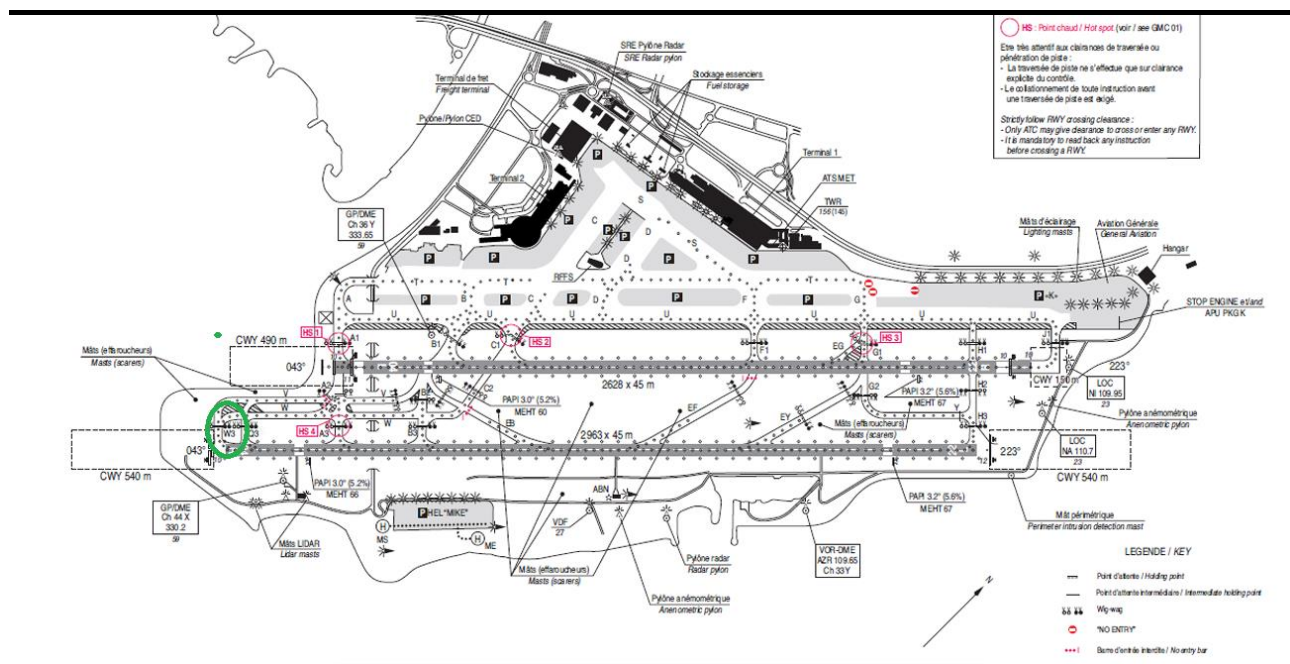
Nella sottostante immagine abbiamo evidenziato con circolo verde il punto “W3” dove easyJet si era fermato in attesa di entrare in pista 04R.
