## PIOVONO PEZZI DI MOTORI DAL CIELO

Nuova grana per la Boeing, questa volta riguardante i Boeing 777. Il capo della Federal Aviation Administration ha detto domenica scorsa, 21 febbraio, che l'agenzia ordinerà l'ispezione di alcuni jet di linea Boeing 777 alimentati dal motore Pratt and Whitney, modello PW4000.

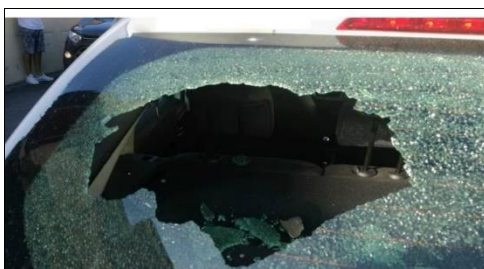
Fra le ormai ricorrenti esplosioni di motore ricordiamo quella avvenuta sul cielo di Fiumicino nell'agosto 2019 allorché un Boeing 787 della Norwegian anch'esso perse pezzi di motore nella fase di salita iniziale dopo il decollo dal Leonardo da Vinci diretto a Los Angeles. In quel caso precisiamo che il motore era un Rolls Royce Trent 1000 (2)

*Il vetro di un'auto parcheggiata Fiumicino, danneggiata dai frammenti del motore del Boeing 787 Norwegian. Sotto, frammenti del motore recuperati.*

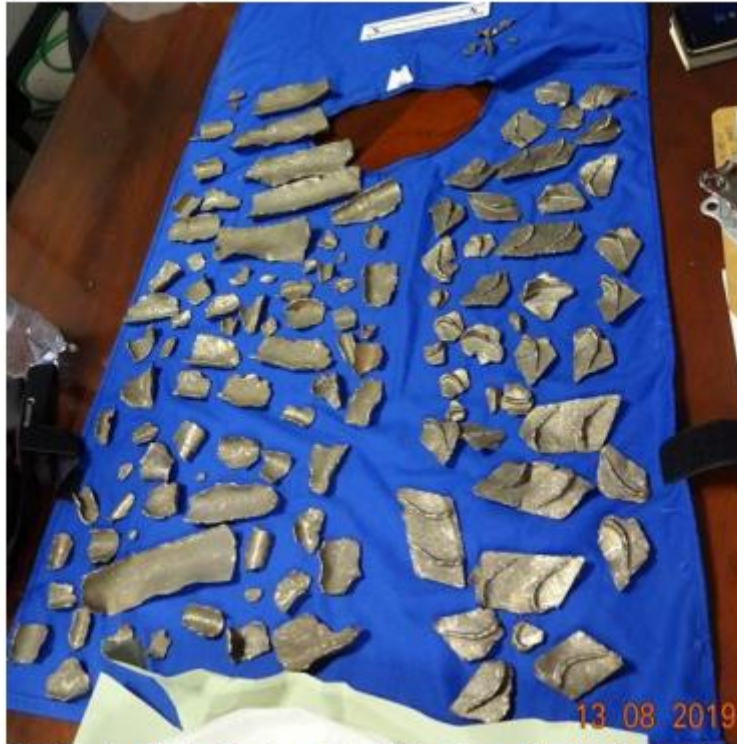
Picture 2: debris collected in the streets of the city nearby the airport, Fiumicino.
