EGYPTAIR 804: LA BEA FRANCESE ROMPE IL SILENZIO

Safety Newsletter 42/2018 del 10 Ottobre 2018

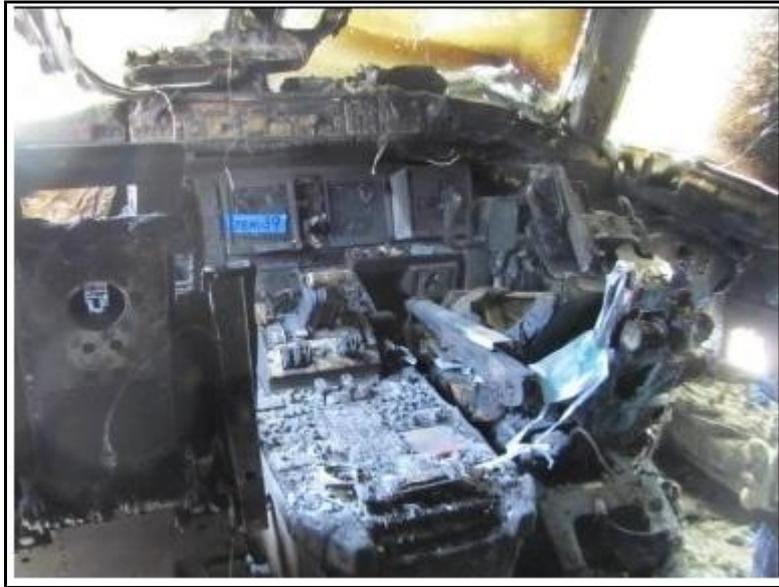
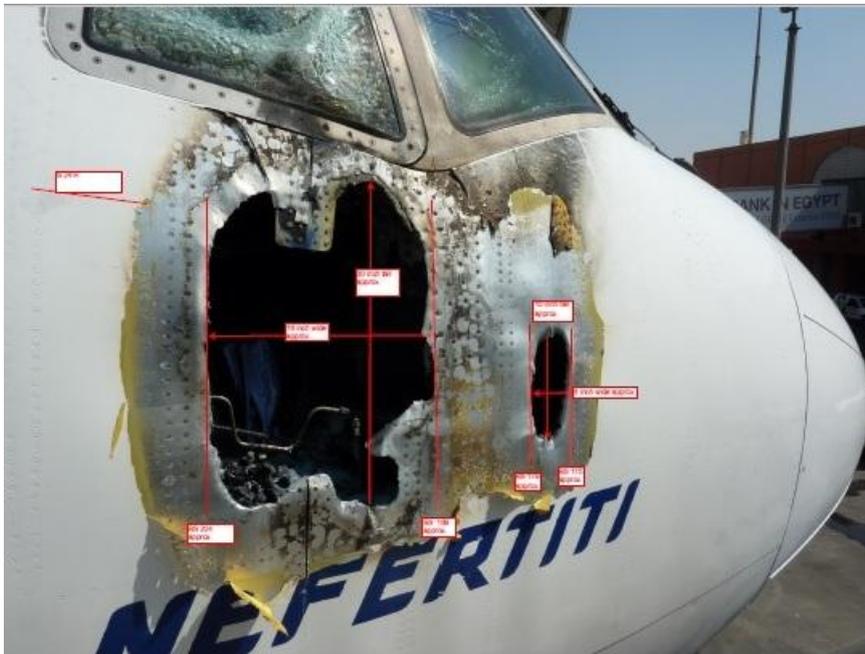
Immagini riferite all'incidente del 29 luglio 2011 e tratte dalla pagina 13 e 71 del rapporto emesso dalle autorità egiziane, in quel caso appena 14 mesi dopo l'evento

Examination of the aircraft revealed that the fire originated near the first officer's oxygen mask supply tubing, which is located underneath the side console below the no. 3 right hand flight deck window. Oxygen from the flight crew oxygen system is suspected to have contributed to the fire's intensity and speed.

The cause of the fire could not be conclusively determined. It is not yet known whether the oxygen system breach occurred first, providing a flammable environment or whether the oxygen system breach occurred as a result of the fire.

1. Electrical fault or short circuit resulted in electrical heating of flexible hoses in the flight crew oxygen system. (Electrical Short Circuits: contact between aircraft wiring and oxygen system components may be possible if multiple wire clamps are missing or fractured or if wires are incorrectly installed).
2. Exposure to Electrical Current
