## LIONAIR 610: QUELL'AEREO NON DOVEVA VOLARE

## **Safety Newsletter 49/2018 del 30 Novembre 2018**

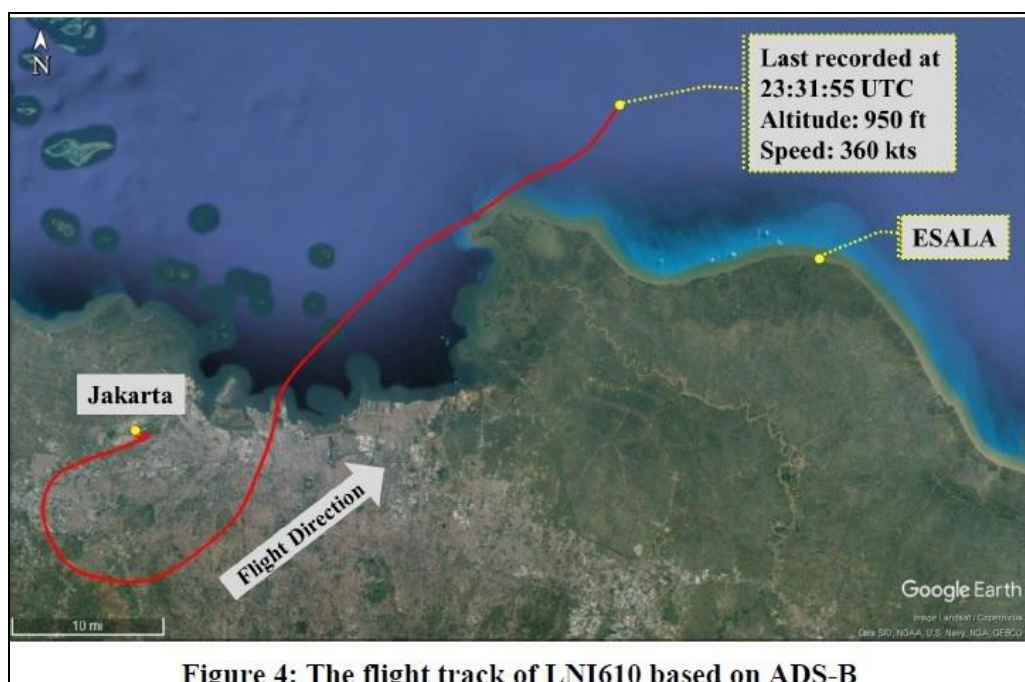
**Figure 4: The flight track of LNI610 based on ADS-B**

Dalla pagina 12 del rapporto preliminare è tratta questa immagine che mostra il percorso coperto dal Boeing 737 MAX prima di cadere in mare.
