PERDERE PEZZI AL DECOLLO

NL 49/2021 ; 18 settembre 2021

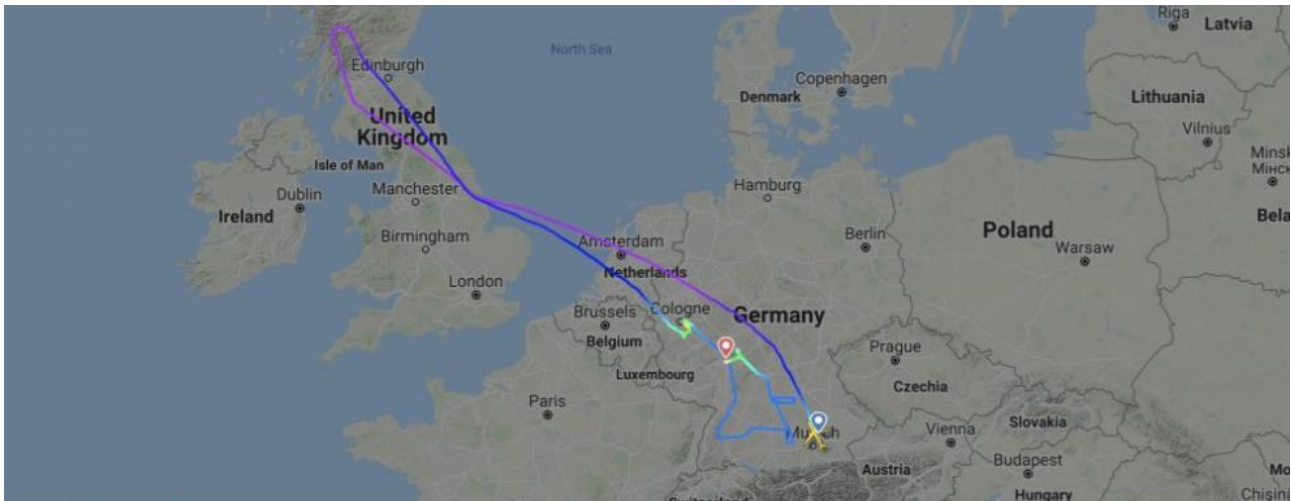
L'aereo, come mostra la mappa di Flightradar24 ha fatto una inversione ad U sul cielo scozzese ed ha puntato la prua verso la Germania. Durante la tratta di ritorno il velivolo ha fatto un passaggio a bassa quota sull'aeroporto di Colonia (a 675 AMSL) in modo che la torre potesse confermare visivamente che il carrello fosse abbassato e che non ci fossero ulteriori danni a nessun'altra parte dell'aereo oltre al pneumatico dopodichè ha puntato verso sud in attesa di istruzioni dall'Head Office se atterrare a Monaco o a Francoforte.
