## ANCORA BUIO SULLE CAUSE DI CHINA EASTERN 5735

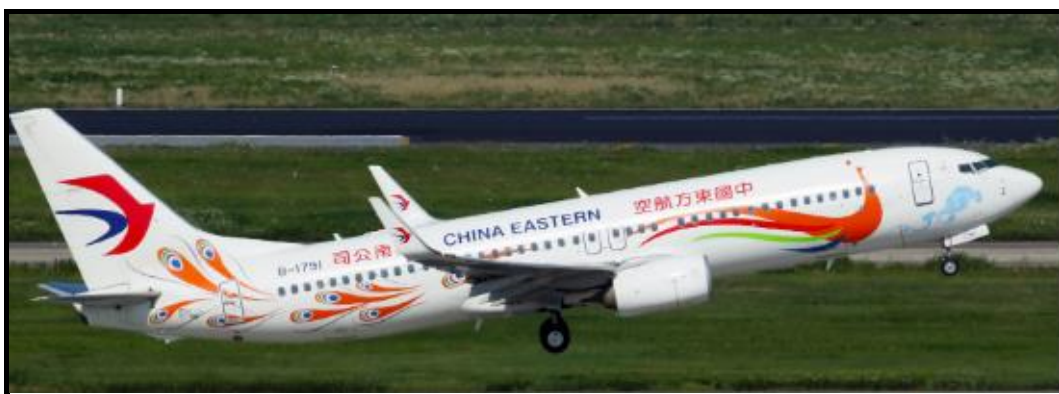
*L'aereo incidentato. Il 737 immatricolato B1791*
