## EMBRAER 195 AIR DOLOMITI, FUMO A BORDO

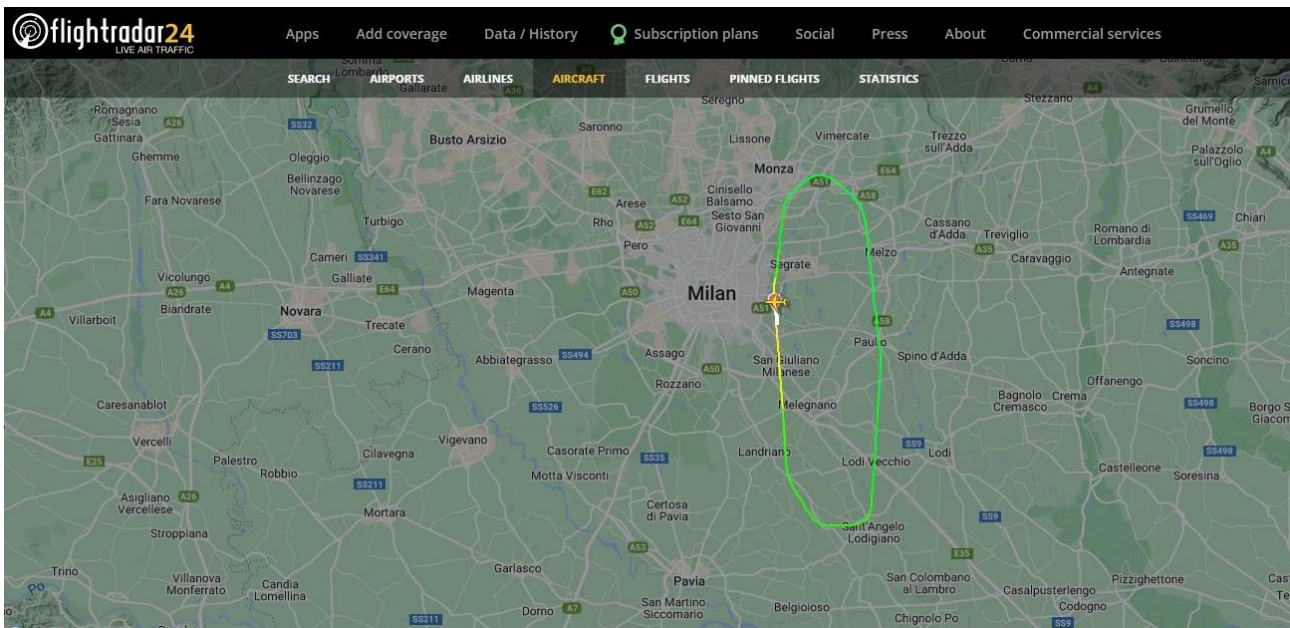
*Il brevissimo volo di I-ADJU svolto il 24 settembre*

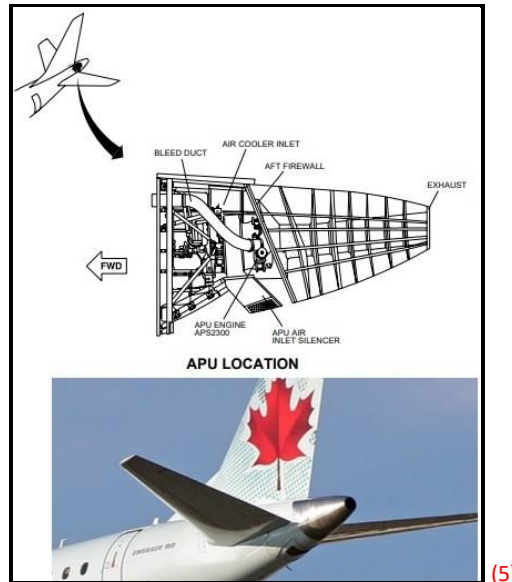
Circa l'aria che si respira a bordo al momento dell'accensione motori dell'Embraer, ricordiamo che l'APU (4) è sistemato nella coda del velivolo mentre i motori del velivolo sono di fronte ad esso e, a seconda della direzione del vento e della posizione dell'aereo, dopo l'avvio dei motori potrebbe effettivamente essere percepibile odore di cherosene in cabina. Ma fumi e vapori in cabina non si debbono formare.

Posizione dell'APU nella coda dell'Embraer
