MESSAGGI “BOGUS” SUI COMPUTER DI BORDO

AAR – Safety Newsletter 1/2017 del 13 Gennaio 2017

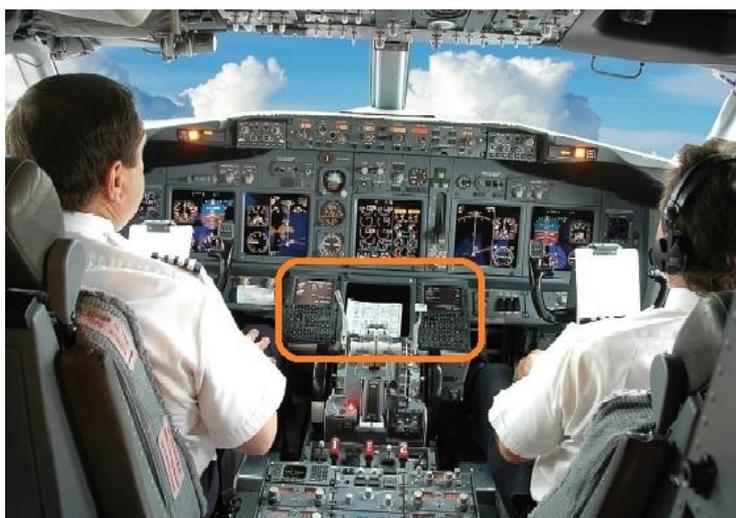
Example of Boeing Aircraft

In alto, collocazione degli apparati; in basso particolare esemplificativo della messaggistica

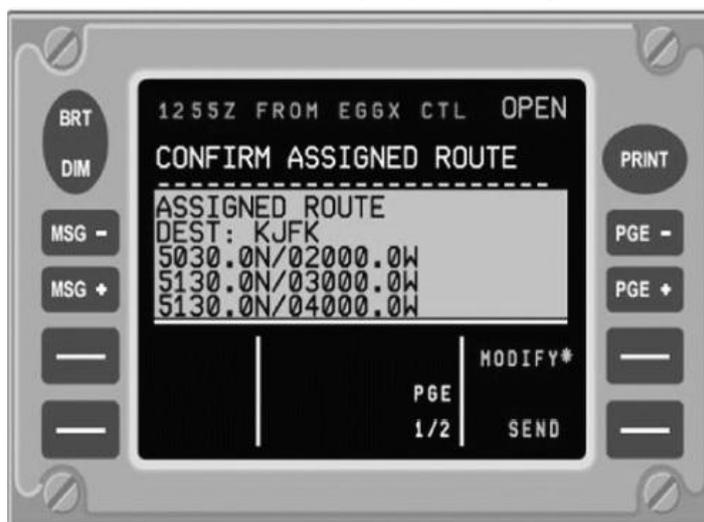
Immagine tratta dalla Circolare NATS AIC 071/16 la quale illustra la nuova procedura in vigore sulla traversata oceanica Atlantica

In un tale clima è inevitabile che alla fine sorgano problemi all'opposto, ovvero messaggi del tutto validi i quali vengono scambiati per bogus. E' accaduto a fine anno sempre sull'Atlantico quando non pochi equipaggi dopo aver passato il loro punto di entrata oceanica si sono visti recapitare il messaggio "Confirm Assigned Route". In realtà questo messaggio faceva parte di una nuova procedura adottata dai centri oceanici (4) avente lo scopo di effettuare un controllo incrociato in tempi in cui le miglia di separazione si vanno sempre più restringendo.
