LA LEZIONE DI YV-2081

AAR- Safety Newsletter (6/13), 25 Giugno 2013

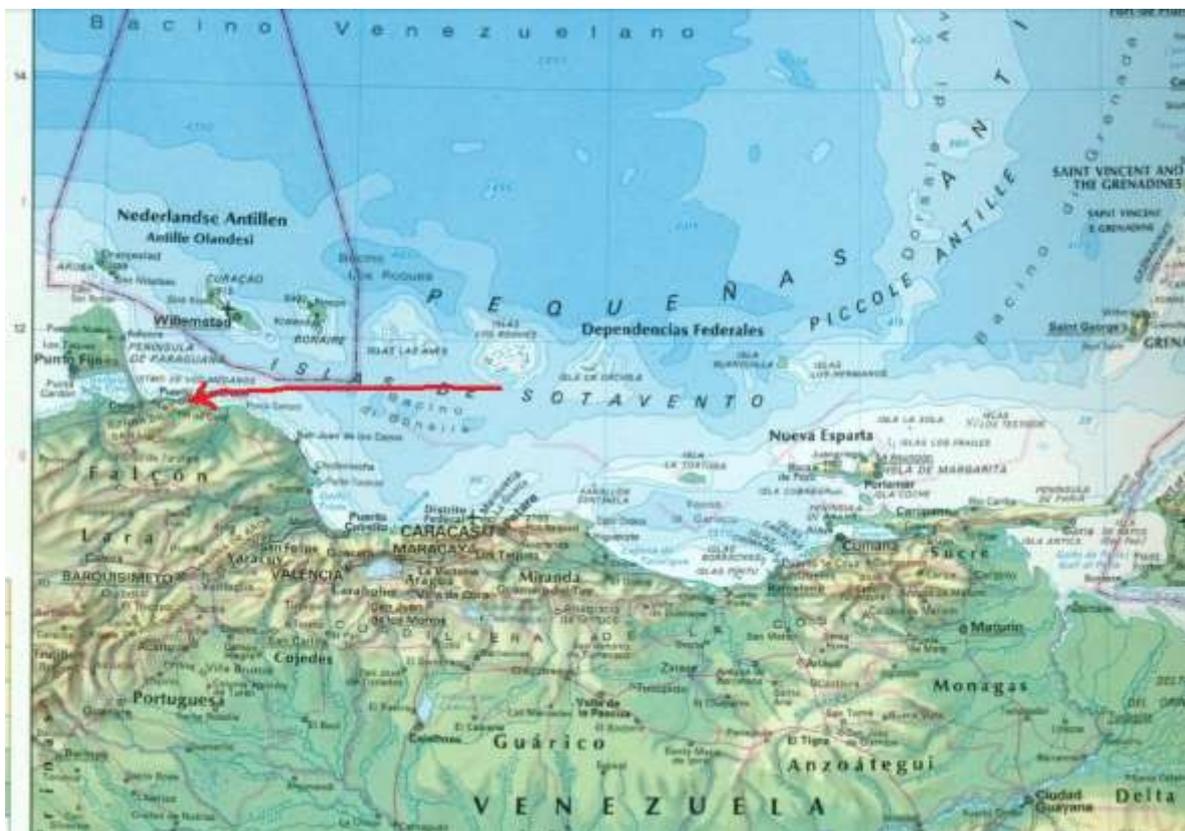
Ed ora fra l'altro che si è a conoscenza dell'esatta posizione del ritrovamento:

11.40.57 N

66.45.42 W

possiamo anche evidenziare sulla carta (traccia in rosso) il lungo tragitto fatto dal corpo e dal giubbotto del secondo pilota senza che fossero avvistati da alcuna unità di soccorso.

Il secondo punto che rimane da chiarire è che l'aereo impatta il mare e non lascia traccia alcuna in superficie, tuttavia non si può negare che il corpo del secondo pilota Avila è uscito dalla carlinga dell'aereo incidentato. Ma attenzione, il corpo (e giubbotto) è uscito ma non è stato affatto visto da tutti i mezzi di soccorso che incrociavano nell'area e ciò per ben 10 giorni; tanto è il lasso di tempo trascorso fra l'incidente avvenuto il 4 gennaio e il ritrovamento del cadavere sulla spiaggia di Falcon avvenuto il 13 gennaio (11.42.46N; 69.45.59W).
