I VORTICI DI SCIA E LE QUASI COLLISIONI

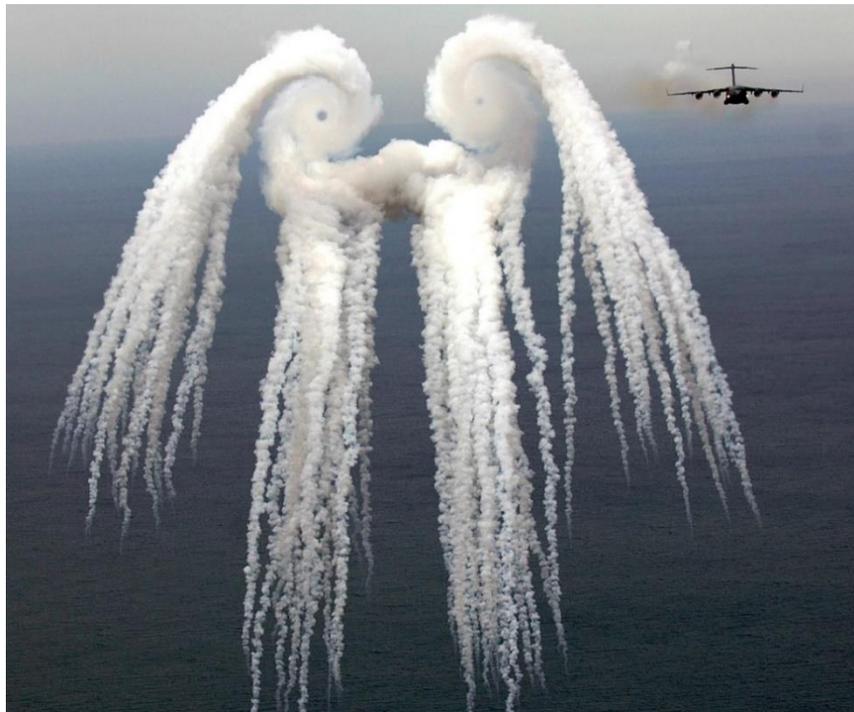
Vortici alle estremità alari visibili nel fumo di un flare lasciato dietro un C-17 Globemaster noti anche come “angeli di fumo”. (6)

Una turbolenza potenzialmente pericolosa nella scia di un aereo in volo è causata principalmente dai vortici alle estremità alari. Questo tipo di turbolenza è significativo perché i vortici alle estremità alari si esauriscono piuttosto lentamente e possono produrre un'influenza rotazionale significativa su un aereo che li incontra per diversi minuti dopo essere stati generati. Anche l'efflusso del getto può mettere a repentaglio il controllo di un aereo sia a terra che in volo, ma, sebbene questi effetti siano spesso estremi, i loro effetti sono più di breve durata.

L'origine dei vortici controrotanti alle estremità alari è una conseguenza diretta e automatica della generazione di portanza da parte di un'ala. La portanza è generata dalla creazione di una differenza di pressione sulla superficie alare. La pressione più bassa si verifica sulla superficie alare superiore e la pressione più alta sotto l'ala. Questa differenza di pressione innesca il rollio del flusso d'aria a poppa dell'ala,

con conseguente formazione di masse d'aria vorticose che si trascinano a valle delle estremità alari. Una volta completato il rollio, la scia è costituita da due vortici cilindrici controrotanti.
